Commune : FRONTIGNAN

Avenue d'Ingril - Parking sud

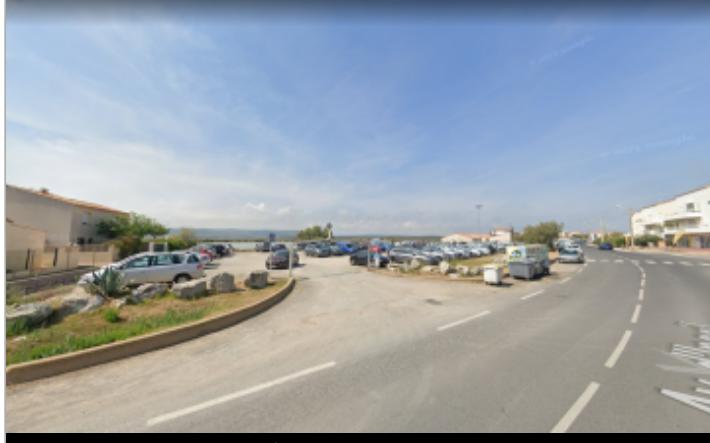
Entrée du parking depuis l'avenue

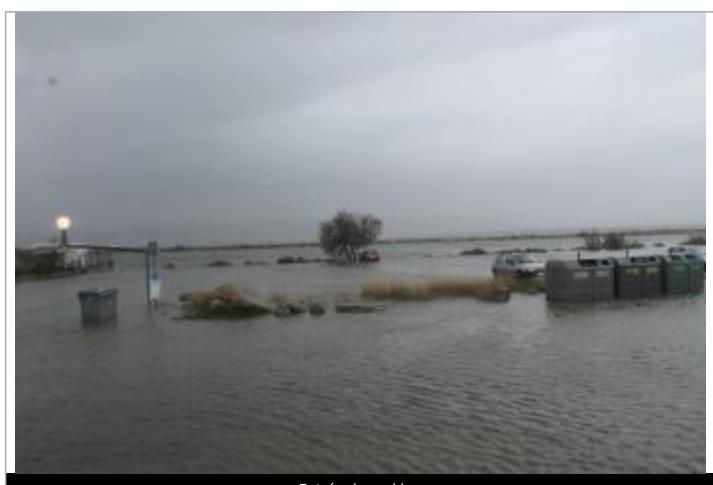
**28 Novembre 2014**Nature de l'inondation : **Submersion marine**Altitude calculée de l'eau : **1 m**Nature du repère : **Photographie****Commentaires :** Débordement de l'étang sur le parking et l'avenue, la hauteur d'eau atteint environ 30 cm sur le parking. Altimétrie maximale déduite en partie des autres relevés PHE sur ce secteur.**GÉNÉRAL****Code :** WEB_R_202207110020**Date de mise à jour :****Auteur :** Icesmat

Entrée du parking
