Commune : **FRONTIGNAN**

## Avenue d'Ingril - Parking sud

**SOURCE DE REPÉRAGE** : ÉTUDE DES PHE DU TERRITOIRE DE THAU PAR LE SMBT (2021/22) -

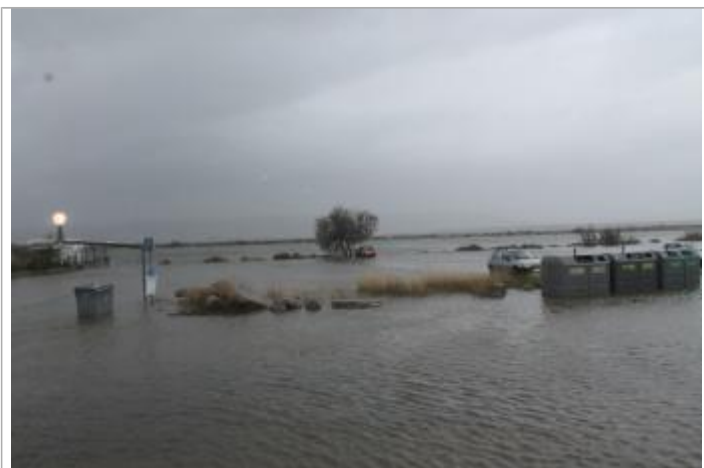
**Commentaires** : Débordement de l'étang sur le parking et l'avenue, la hauteur d'eau atteint environ 30 cm sur le parking. Altimétrie maximale déduite en partie des autres relevés PHE sur ce secteur.

Entrée du parking
