Commune : CAPDENAC

Rivière : Le Lot

Le Port - maison avec un balcon

GÉNÉRAL**Unité de gestion :** Lot**Code :** GTL_S_6789**Auteur :** SPC GTL**Date de mise à jour :** 11/07/2022

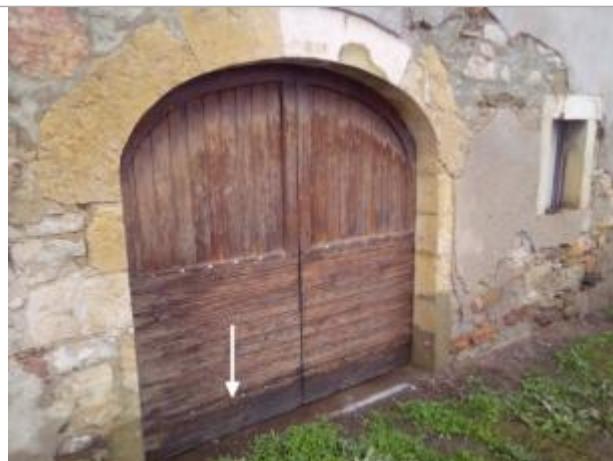
MARQUE**Maximum de l'inondation :** Oui**État du repère :** Disparu**SOURCE DE REPÉRAGE : DDT 46 - 04/12/2017****NIVELLEMENT INITIAL - 02/02/2021****Commentaires sur le niveling :** La laisse de crue se trouvait 21 cm au-dessus du sol**Référence nivellee :** Marque d'inondation
