Commune : **FRONTIGNAN**

Avenue Jean Moulin - Parking résidentiel

Code : WEB_S_202207123534

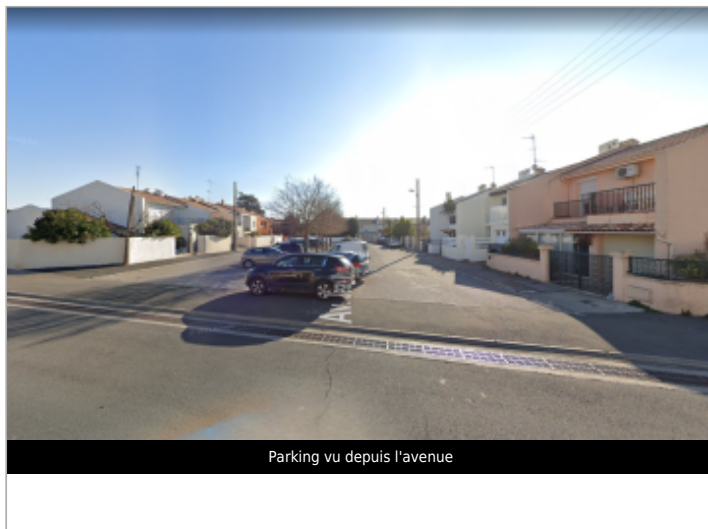
Commentaires : Les eaux qui ruissellent le long de l'avenue peuvent rejoindre le parking et s'accumuler au bas du fait de la pente entre l'avenue et les habitations tout au bout.

Parking vu depuis l'avenue

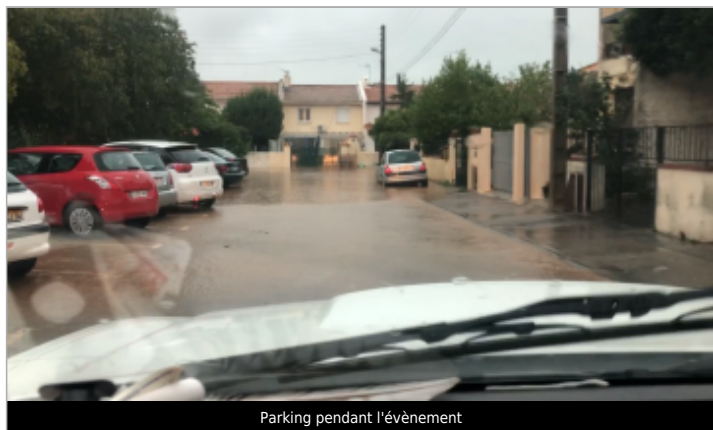
Nature de l'inondation : **Ruissellement**

Altitude calculée de l'eau : **5.1 m**

Parking pendant l'évènement

Description référence du repère : Grille d'avaloir au point bas du parking

Différence entre le niveau d'eau et la référence (en m) : 0.500 m

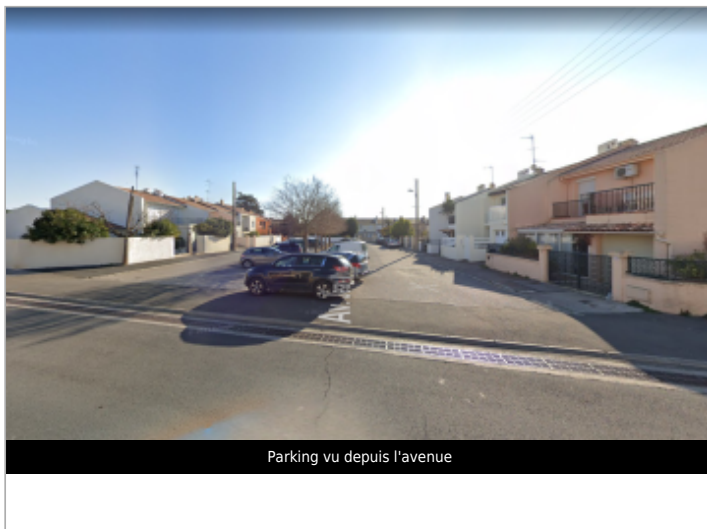
Commentaires : Les eaux qui ruissellent le long de l'avenue peuvent rejoindre le parking et s'accumuler au bas du fait de la pente entre l'avenue et les habitations tout au bout.

Parking vu depuis l'avenue

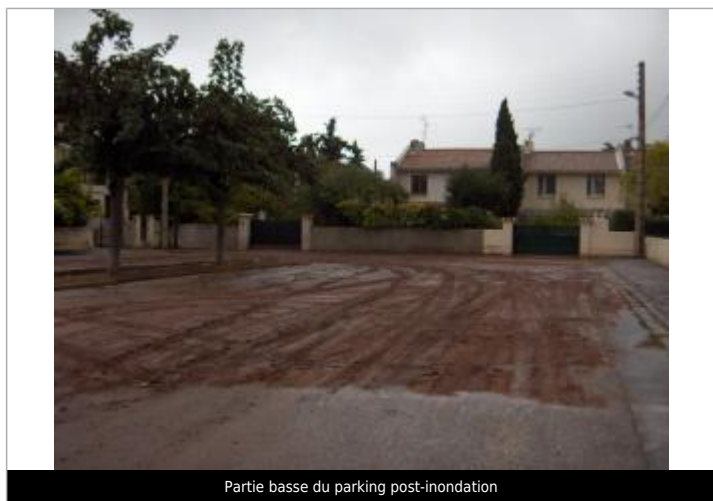
Altitude calculée de l'eau : **5.3 m**

Commentaires : Les marques de boue sur les murs indiquent précisément le niveau d'eau atteint.

Différence entre le niveau d'eau et la référence (en m) : 0.700 m

Partie basse du parking post-inondation
