Commune : **FRONTIGNAN**

Avenue du Stade Municipal - Quai du Pavois

Code : WEB_S_202207134206

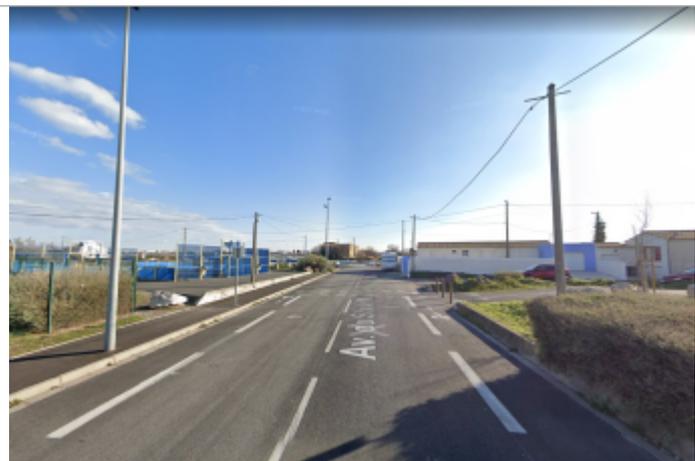
Bas de l'Avenue du Stade Municipal vers le quai

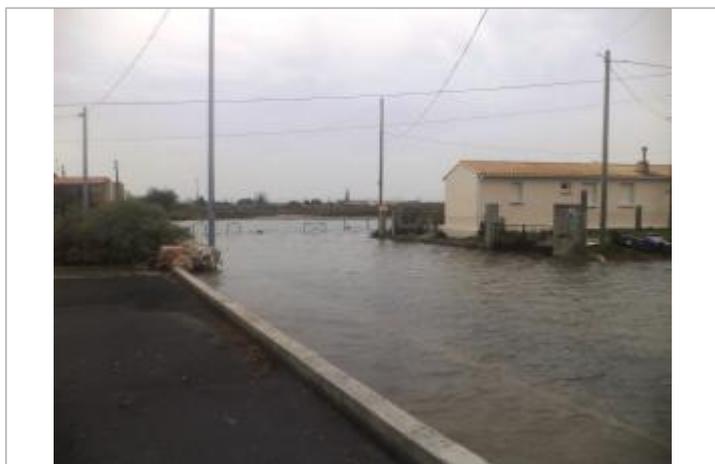
Bas de l'avenue donnant sur le quai #1

Commentaires : Le canal du Rhône à Sète déborde du fait de l'altimétrie très faible de la berge et remonte le bas de l'avenue.

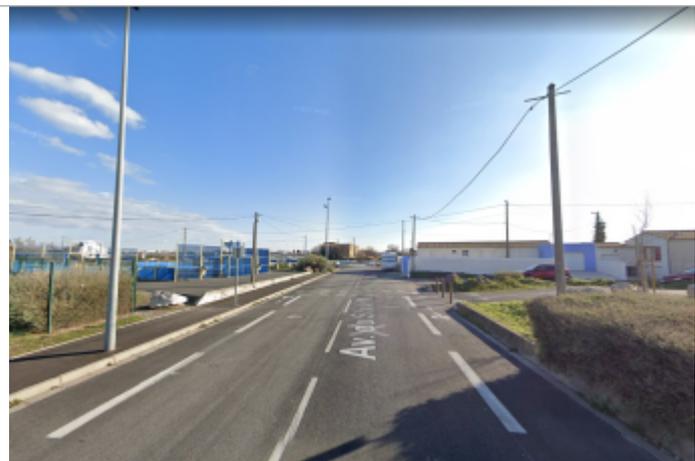
Bas de l'Avenue du Stade Municipal vers le quai

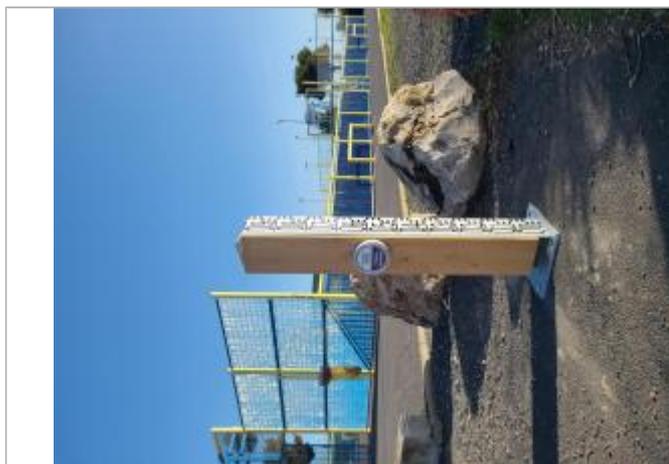
**7 Novembre 1982**Nature de l'inondation : **Fluvio-maritime**Altitude calculée de l'eau : **1.2 m**Nature du repère : **Repère normalisé (décret n°2005-233)****Commentaires :** Le canal du Rhône à Sète déborde du fait de l'altimétrie très faible de la berge. Selon l'article l'eau déborde largement jusqu'au stade (aujourd'hui disparu). Le niveau a été calculé à partir des autres niveaux relevés le long du canal à Frontignan.**GÉNÉRAL****Code :** WEB_R_202207135124**Date de mise à jour :****Auteur :** lcesmat

Totem de crue monté du repère de crue et d'une échelle graduée, au bord du canal
