Commune : **FRONTIGNAN**

## Avenue du Stade Municipal - Quai du Pavois

**SOURCE DE REPÉRAGE : ÉTUDE DES PHE DU TERRITOIRE DE THAU PAR LE SMBT (2021/22) -**

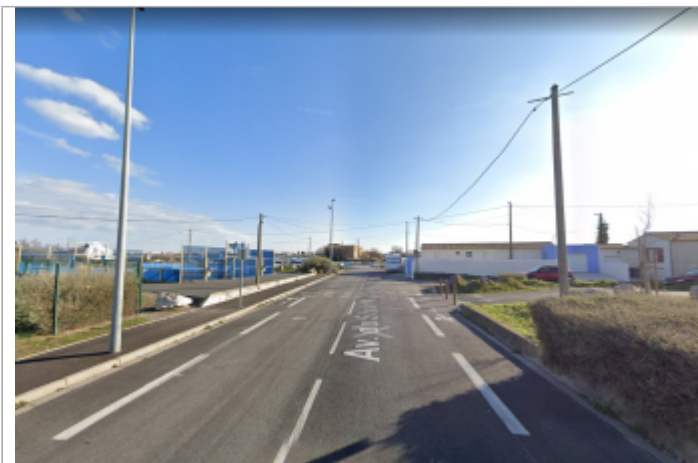
Bas de l'Avenue du Stade Municipal vers le quai

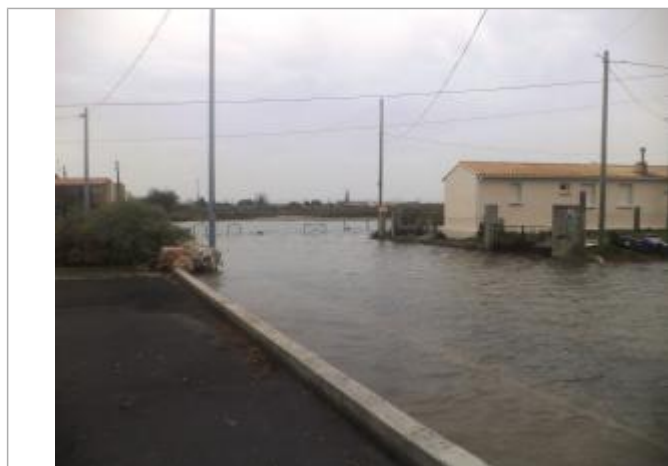
Bas de l'avenue donnant sur le quai #1

**Commentaires** : Le canal du Rhône à Sète déborde du fait de l'altimétrie très faible de la berge et remonte le bas de l'avenue.

Altitude calculée de l'eau (en m) : 0.9

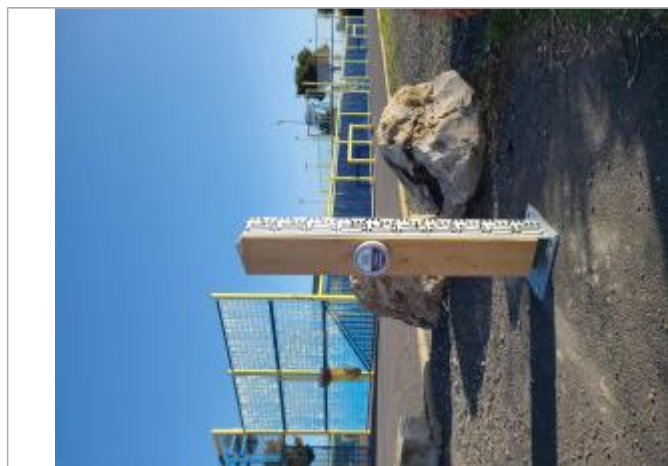
**7 novembre 1982**Nature de l'inondation : **Fluvio-maritime**Altitude calculée de l'eau : **1.2 m**Nature du repère : **Repère normalisé (décret n°2005-233)****Commentaires :** Le canal du Rhône à Sète déborde du fait de l'altimétrie très faible de la berge. Selon l'article l'eau déborde largement jusqu'au stade (aujourd'hui disparu). Le niveau a été calculé à partir des autres niveaux relevés le long du canal à Frontignan.**GÉNÉRAL****Code :** WEB\_R\_202207135124**Date de mise à jour :****Auteur :** lcesmat

Totem de crue monté du repère de crue et d'une échelle graduée, au bord du canal
