Commune : **FRONTIGNAN****Avenue du Stade Municipal - Quai du Pavois****2** Repère(s) sur le site**GÉNÉRAL****Unité de gestion :** Méditerranée Ouest**Code :** WEB\_S\_202207134206**Date de mise à jour :** 01/12/2022**Auteur :** lcesmat

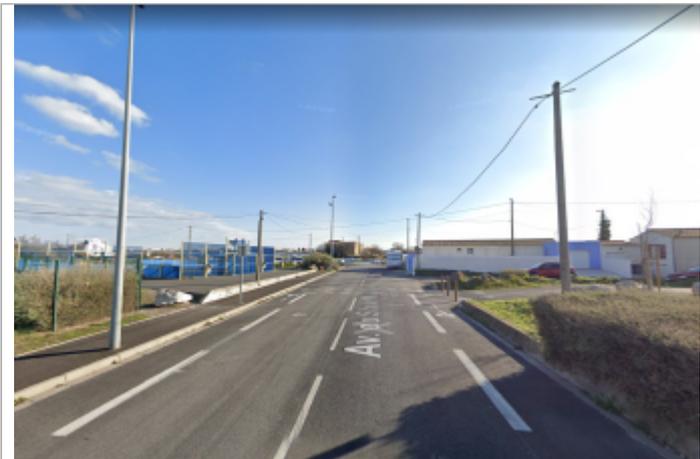
Bas de l'Avenue du Stade Municipal vers le quai

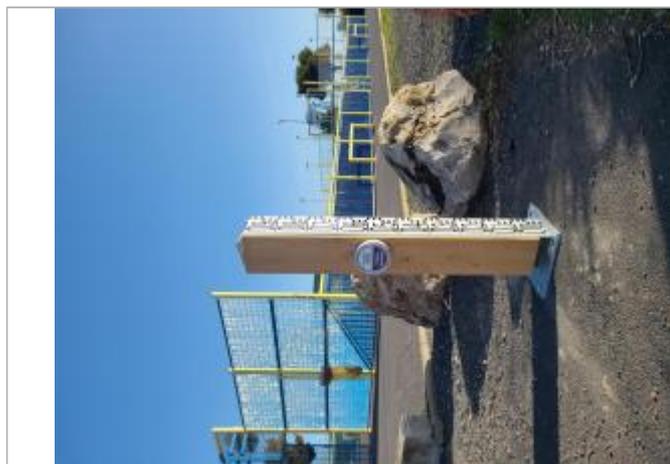
**MARQUE****Maximum de l'inondation :** Oui**Visibilité :** Oui**État du repère :** Bon**Pérennité :** Longue**Repère calculé :** Oui**PHEC :** Oui**SOURCE DE REPÉRAGE :** ÉTUDE DES PHE DU TERRITOIRE DE THAU PAR LE SMBT (2021/22) -**Type de repérage :** Campagne de terrain post-inondation**RELEVÉS GPS - 13/07/2022****Méthode :** GPS**Commentaires sur le nivellement :** Nivellement précis difficilement estimable du fait de la disparition du stade visible sur la photographie de l'article. Niveau estimé à partir d'autres points nivelés le long du canal pour ce même évènement.**Référence nivelée :** Marque d'inondation**Système altimétrique :** NGF IGN 1969 (système normal)**Altitude de la référence (en m) :** 1.200 m**Altitude calculée de l'eau (en m) :** 1.2 m

Totem de crue monté du repère de crue et d'une échelle graduée, au bord du canal
