Commune : **VIMOUTIERS****Haie de particulier, 4 rue de Sontra.**Rivière : **La Vie****Commentaires :** La haie se situe à l'arrière de la maison et donne sur le jardin public.**1**Repère(s) sur
le site**GÉNÉRAL****Unité de gestion :** Seine aval-Côtiers Normands**Code :** WEB_S_202208313417**Date de mise à jour :** 23/09/2022**Auteur :** RD161

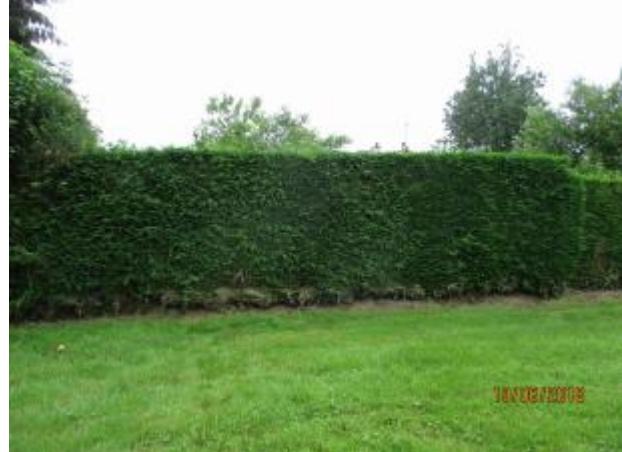
Vue de la haie depuis le parcours de santé (source : DDT 61)

**12 Juin 2018****Nature de l'inondation :** Débordement de cours d'eau**Altitude calculée de l'eau :** **101.9 m****Nature du repère :** Laisse d'inondation**Commentaires :** Trace de débris laissée par l'inondation sur la haie. Mesure prise à 44 cm par rapport au sol (terre végétale)**GÉNÉRAL****Code :** WEB_R_202207271610**Date de mise à jour :****Auteur :** RD161
