Commune : **VIMOUTIERS**Rivière : **La Vie****Haie de particulier, 4 rue de Sontra.****Commentaires :** La haie se situe à l'arrière de la maison et donne sur le jardin public.**1** Repère(s) sur le site**GÉNÉRAL****Unité de gestion :** Seine aval-Côtiers Normands**Code :** WEB_S_202208313417**Date de mise à jour :** 23/09/2022**Auteur :** RDI61

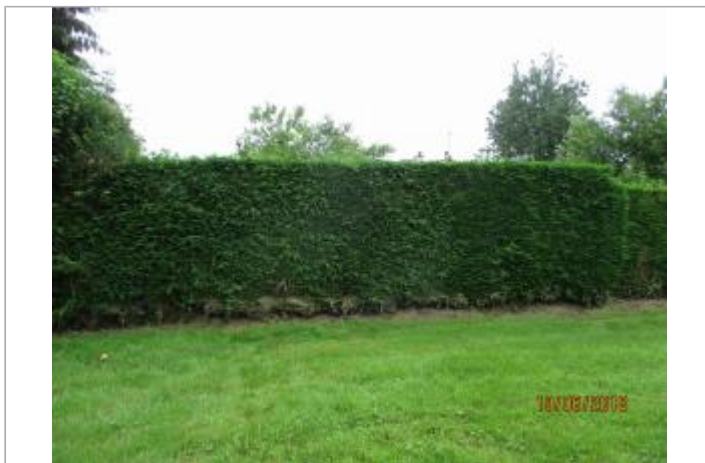
Vue de la haie depuis le parcours de santé (source : DDT 61)

**12 juin 2018**Nature de l'inondation : **Débordement de cours d'eau**Altitude calculée de l'eau : **101.9 m**Nature du repère : **Laisse d'inondation****Commentaires :** Trace de débris laissée par l'inondation sur la haie. Mesure prise à 44 cm par rapport au sol (terre végétale)**GÉNÉRAL****Code :** WEB_R_202207271610**Date de mise à jour :****Auteur :** RDI61
