Commune : **VIMOUTIERS**Rivière : **La Vie****Haie de particulier, 4 rue de Sontra.****Commentaires :** La haie se situe à l'arrière de la maison et donne sur le jardin public.**1** Repère(s) sur le site**GÉNÉRAL****Unité de gestion :** Seine aval-Côtiers Normands**Code :** WEB_S_202208313417 **Date de mise à jour :** 23/09/2022**Auteur :** RDI61

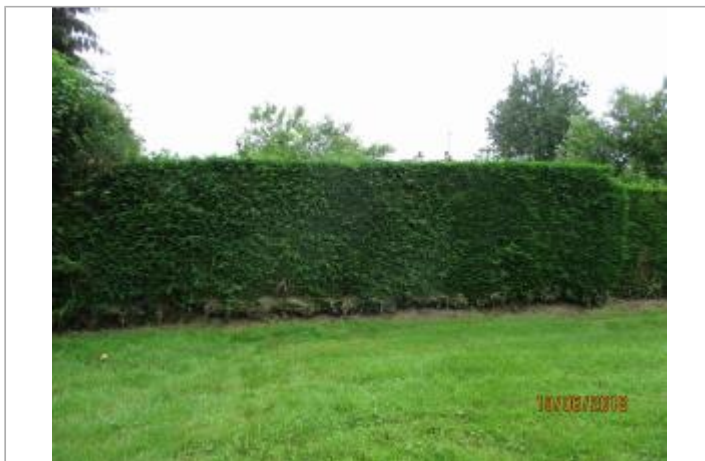
Vue de la haie depuis le parcours de santé (source : DDT 61)

Nature de l'inondation : **Débordement de cours d'eau**Altitude calculée de l'eau : **101.9 m**Nature du repère : **Laisse d'inondation****Commentaires :** Trace de débris laissée par l'inondation sur la haie. Mesure prise à 44 cm par rapport au sol (terre végétale)**GÉNÉRAL****Code :** WEB_R_202207271610**Date de mise à jour :** 22/09/2022**Auteur :** RDI61**MARQUE****Maximum de l'inondation :** Oui**Visibilité :** Oui**État du repère :** Mauvais**Pérennité :** Aucune**SOURCE DE REPÉRAGE : VISITE TERRAIN DDTM 14 - 27/06/2018****Type de repérage :** Campagne de terrain post-inondation**Organisme(s) :** DDTM 14**NIVELLEMENT SPC SACN. LE SPC N'EST PAS GÉOMÈTRE EXPERT, LES COTES SONT DONNÉES À TITRES INDICATIF. - 13/09/2022****Méthode :** GPS**Référence nivelée :** Autre type de référence**Description référence du repère :** Sol au pied de la haie.**Système altimétrique :** NGF IGN 1969 (système normal)**Altitude de la référence (en m) :** 101.460 m**Différence entre le niveau d'eau et la référence (en m) :** 0.440 m**Altitude calculée de l'eau (en m) :** 101.9 m
