Commune : **VIMOUTIERS****Haie de particulier, 4 rue de Sontra.**Rivière : **La Vie****Commentaires :** La haie se situe à l'arrière de la maison et donne sur le jardin public.**1**

**GÉNÉRAL****Unité de gestion :** Seine aval-Côtiers Normands**Code :** WEB\_S\_202208313417**Date de mise à jour :** 23/09/2022**Auteur :** RDI61

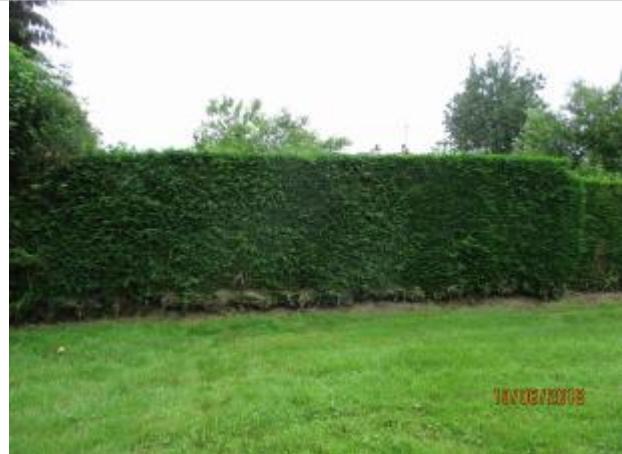
Vue de la haie depuis le parcours de santé (source : DDT 61)

**12 Juin 2018**Nature de l'inondation : **Débordement de cours d'eau**Altitude calculée de l'eau : **101.9 m**Nature du repère : **Laisse d'inondation****Commentaires :** Trace de débris laissée par l'inondation sur la haie. Mesure prise à 44 cm par rapport au sol (terre végétale)**GÉNÉRAL****Code :** WEB\_R\_202207271610**Date de mise à jour :****Auteur :** RDI61
