Commune : **VIMOUTIERS**

Rivière : **La Vie**

Mur de cour d'une co-propriété 5 rue de Sontra

Unité de gestion : Seine aval-Côtiers Normands
Code : WEB_S_202208173043 **Date de mise à jour :** 23/09/2022
Auteur : RDI61

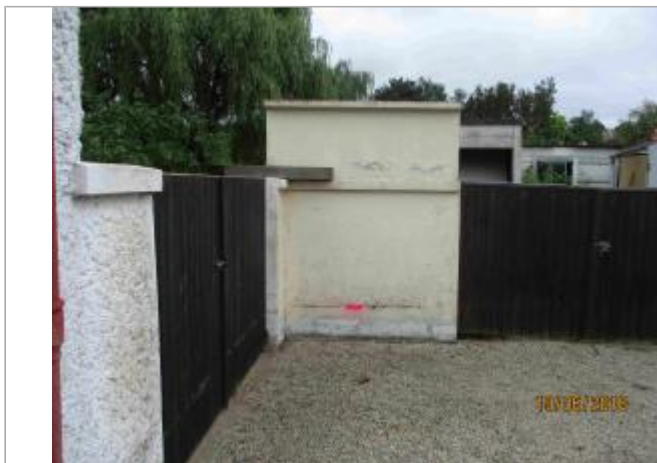
Commentaires : Mur situé à gauche en rentrant dans la co-propriété.
La crue est survenue vers 8 h du matin le 12 juin.

Vue du mur depuis la cour de la copropriété (Source : DDT 61)

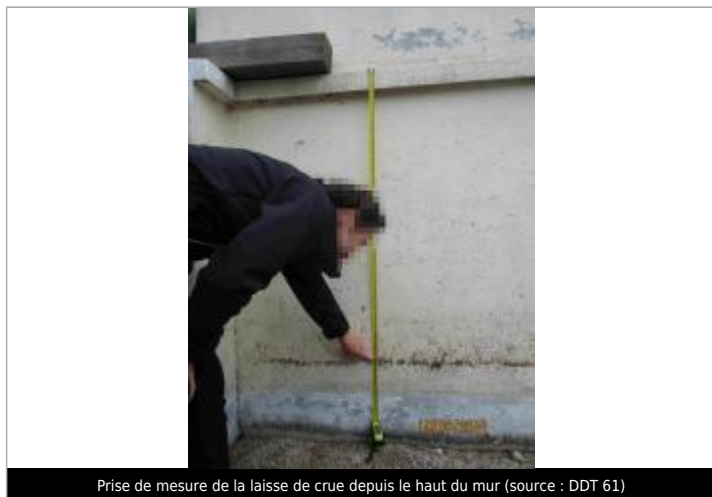
Commentaires : Trace sur le mur laissé par l'inondation, entre les deux portail en bois. Marque mesurée à 1,09 m à partir du haut du mur, soit à 33 cm/sol.

Méthode : GPS
Commentaires sur le nivellement : Précision instrument: +/- 1 cm.
Référence nivelée : Autre type de référence
Description référence du repère : Sol au pied du mur.
Système altimétrique : NGF IGN 1969 (système normal)
Altitude de la référence (en m) : 101.100 m
Différence entre le niveau d'eau et la référence (en m) : 0.330 m
Altitude calculée de l'eau (en m) : 101.43

Prise de mesure de la laisse de crue depuis le haut du mur (source : DDT 61)
