Commune : **VIMOUTIERS**Rivière : **La Vie****Mur de cour d'une co-propriété 5 rue de Sontra**

Code : WEB_S_202208173043 **Date de mise à jour :** 23/09/2022

12 juin 2018

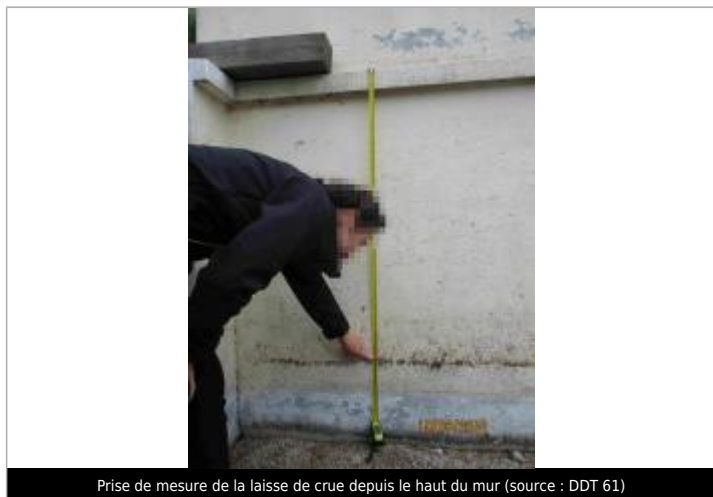
Commentaires : Trace sur le mur laissé par l'inondation, entre les deux portail en bois. Marque mesurée à 1,09 m à partir du haut du mur, soit à 33 cm/sol.

Différence entre le niveau d'eau et la référence (en m) : 0.330 m

Altitude calculée de l'eau (en m) : 101.43 m

Prise de mesure de la laisse de crue depuis le haut du mur (source : DDT 61)
