Commune : **VIMOUTIERS**Rivière : **La Vie****Mur de cour d'une co-propriété 5 rue de Sontra****Commentaires** : Mur situé à gauche en rentrant dans la co-propriété.
La crue est survenue vers 8 h du matin le 12 juin.**1** Repère(s) sur le site**GÉNÉRAL****Unité de gestion** : Seine aval-Côtiers Normands**Code** : WEB_S_202208173043**Date de mise à jour** : 23/09/2022**Auteur** : RDI61

GÉOLOCALISATION**Coordonnées WGS84** : X: 0.20213461 / Y: 48.92223700**Coordonnées RGF93 (Lambert 93)** X: 495011.66 / Y: 6872771.05**Coordonnées RGF93 (ETRS89)** : X: 0.2021346 / Y: 48.922237**Code Hydro**: I13-0400**Rive de référence**: Droite**12 Juin 2018**

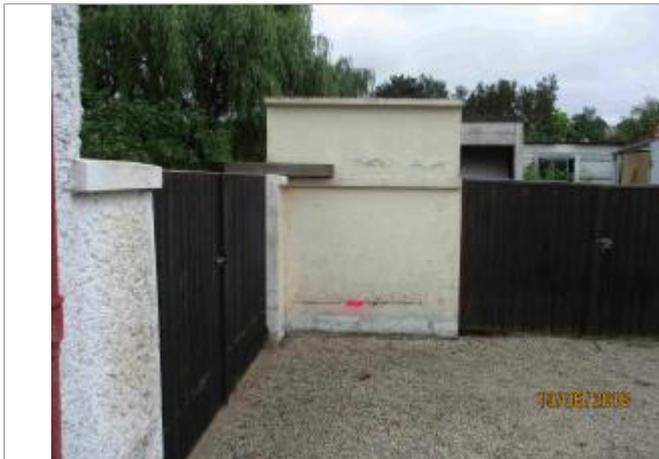
Vue du mur depuis la cour de la copropriété (Source : DDT 61)

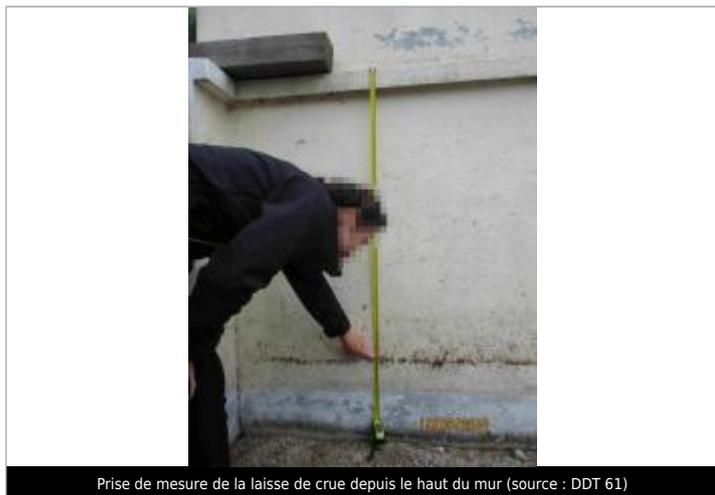
Nature de l'inondation : **Débordement de cours d'eau**Altitude calculée de l'eau : **101.43 m**Nature du repère : **Laisse d'inondation****Commentaires** : Trace sur le mur laissé par l'inondation, entre les deux portail en bois. Marque mesurée à 1,09 m à partir du haut du mur, soit à 33 cm/sol.**GÉNÉRAL****Code** : WEB_R_202207273348**Date de mise à jour** :**Auteur** : RDI61

Prise de mesure de la laisse de crue depuis le haut du mur (source : DDT 61)
