Commune : **VIMOUTIERS**Rivière : **La Vie****poteau en ciment , dans Ruelle débouchant sur l'Avenue du Général De Gaulle.****Commentaires** : poteau en ciment du mur longeant le chemin adjacent à la maison familiale rurale.**1**

GÉNÉRAL**Unité de gestion** : Seine aval-Côtiers Normands**Code** : WEB_S_202207274805 **Date de mise à jour** : 23/09/2022**Auteur** : DDT61-03

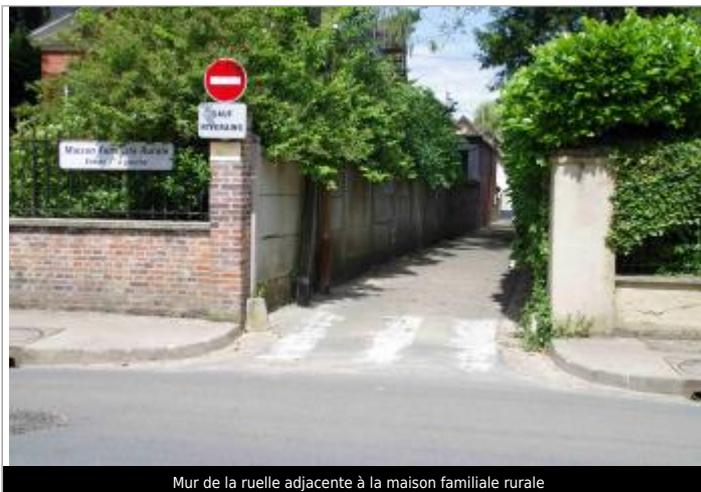
Mur de la ruelle adjacente à la maison familiale rurale

Nature de l'inondation : **Débordement de cours d'eau**Altitude calculée de l'eau : **98.12 m**Nature du repère : **Marque peinture ou encre****Commentaires** : Mur de la ruelle adjacent à la maison familiale rurale, laisse de crue à 58 cm/sol.**GÉNÉRAL****Code** : WEB_R_202207274546**Date de mise à jour** :**Auteur** : DDT61-03

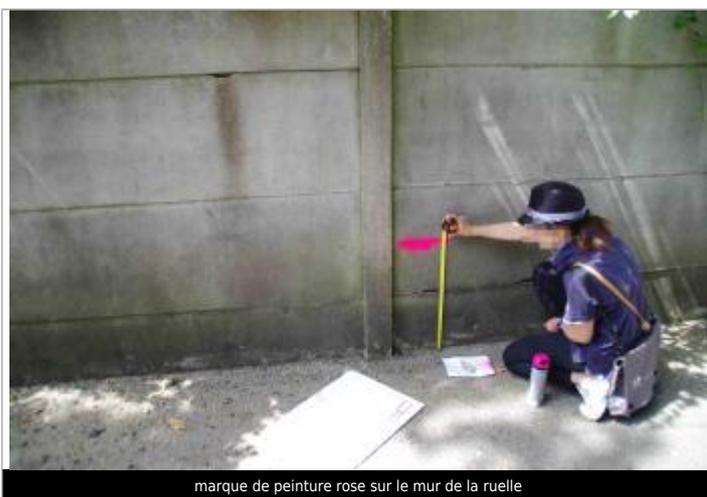
MARQUE**Maximum de l'inondation** : Oui**Visibilité** : Oui**État du repère** : Bon**Pérennité** : Moyenne**Repère calculé** : Oui**PHEC** : Oui**SOURCE DE REPÉRAGE : VISITE DE TERRAIN -****Type de repérage** : Source bibliographique**Organisme** : DIREN Centre**NIVELLEMENT SPC SACN. LE SPC N'EST PAS GÉOMÈTRE EXPERT, LES COTES SONT DONNÉES À TITRES INDICATIF. - 13/09/2022****Méthode** : Méthode combinée**Commentaires sur le nivellement** : Précision instrument: +/- 1 cm.**Référence nivelée** : Autre type de référence**Description référence du repère** : Sol au pied du mur.**Système altimétrique** : NGF IGN 1969 (système normal)**Altitude de la référence (en m)** : 97.540 m**Différence entre le niveau d'eau et la référence (en m)** : 0.580 m**Altitude calculée de l'eau (en m)** : 98.12 m

marque de peinture rose sur le mur de la ruelle
