Commune : **LOUPIAN** | Rivière : **Le ruisseau du Pallas**

Pont de la D158 sur le Pallas

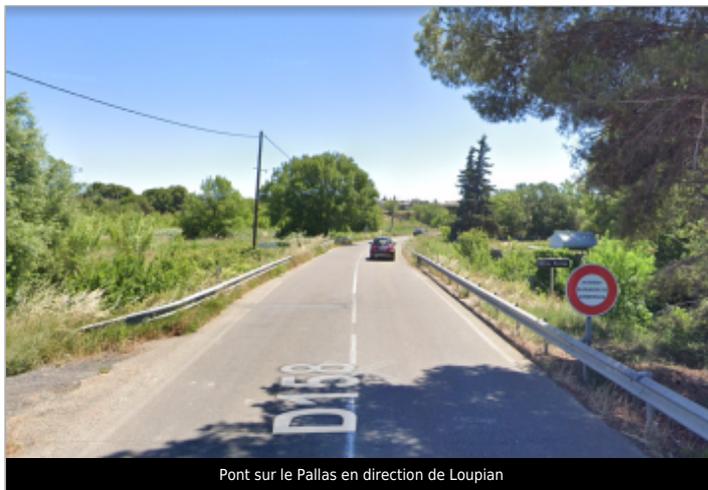
Commentaires : Le pont peut être submergé lors de crues importantes du fait de la réduction de section engendrée.

Pont sur le Pallas en direction de Loupian

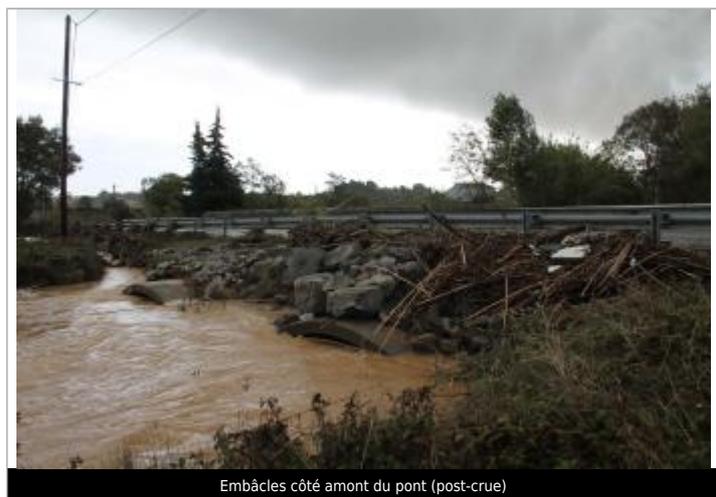
Commentaires : Le Pallas passe au dessus de la barrière bordant la route, des laisses de crues sont visibles. La station hydrométrique du SMBT a été arrachée par le débit et a du être surélevée suite à cette crue.

Embâcles côté amont du pont (post-crue)
