Commune : **BEAUMONT**

Rivière : **La Baume**

## entrée camping Relai des Brisons-pont du Gua

Code : ARD2021\_S\_04

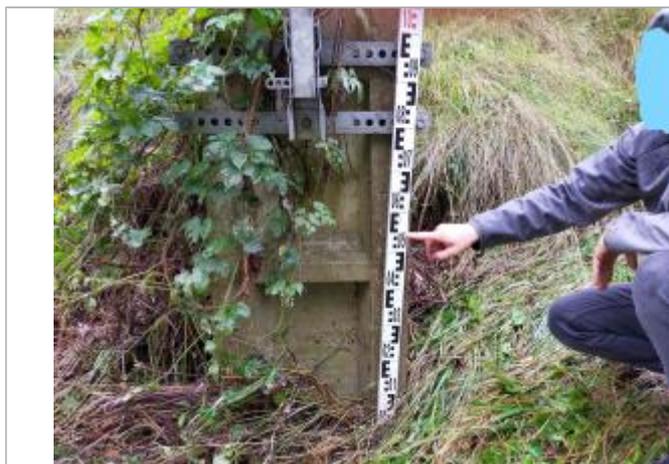
Nature du repère : **Laisse d'inondation**

Commentaires : Poteau EDF aval affluent

Différence entre le niveau d'eau et la référence (en m) : 0.550 m

vue mesure et laisse
