Commune : **BEAUMONT**

Rivière : **La Baume**

## entrée camping Relai des Brisons-pont du Gua

Code : ARD2021\_S\_04

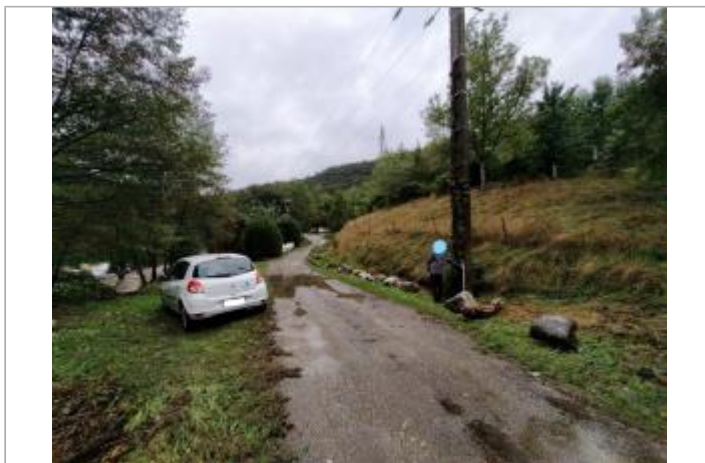
Vue du site

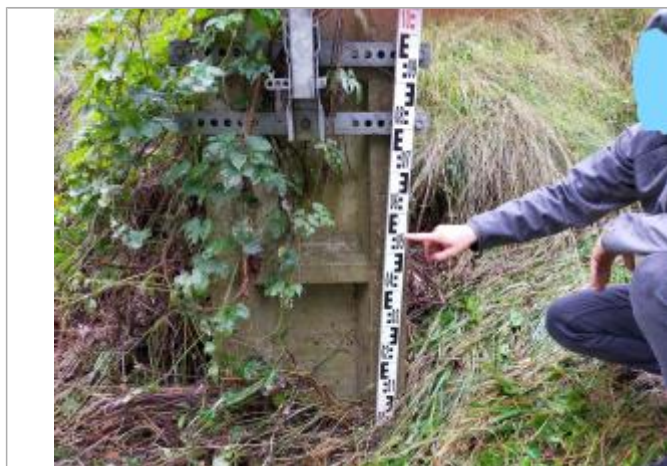
Nature du repère : **Laisse d'inondation**

Commentaires : Poteau EDF aval affluent

Différence entre le niveau d'eau et la référence (en m) : 0.550 m

vue mesure et laisse
