Commune : CHAMBONAS

Rivière : Le Chassezac

## Lieu-dit Le Moulin d'Ozil-Mur extérieur garage

**1** Repère(s) sur le site**GÉNÉRAL****Unité de gestion :** Ardèche**Code :** ARD2021\_S\_08**Auteur :** EPTB Ardèche**Date de mise à jour :** 29/08/2022

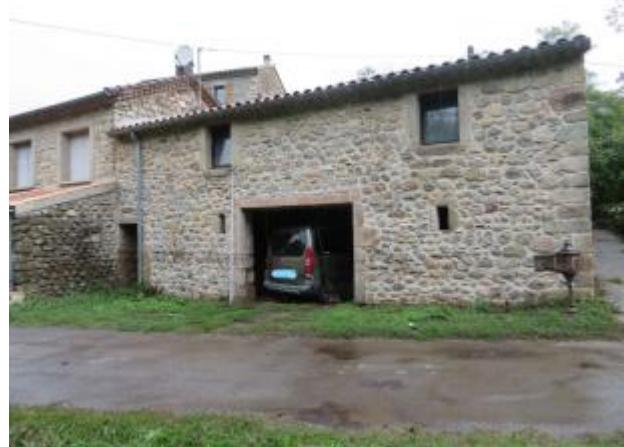
Vue du site

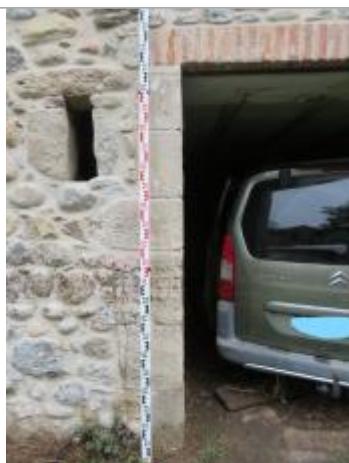
**3 Octobre 2021**Nature de l'inondation : **Débordement de cours d'eau**Altitude calculée de l'eau : **non déterminé**Nature du repère : **Laisse d'inondation****Commentaires :** Mur extérieur garage des époux Laurijsens Virginie et Bart**GÉNÉRAL****Code :** ARD2021\_R\_08\_1**Auteur :** EPTB Ardèche**Date de mise à jour :**

vue laisse et mesure

**MARQUE****Maximum de l'inondation :** Oui**Visibilité :** Non**État du repère :** Non renseigné**Pérennité :** Non renseigné**Repère calculé :** Non renseigné**PHEC :** Non renseigné**SOURCE DE REPÉRAGE : RELEVÉ DE LAISSES DE CRUE SUITE À LA CRUE D'OCT 2021 SUR LE BV DE L'ARDÈCHE - 04/10/2021****Type de repérage :** Campagne de terrain post-inondation**Organisme :** EPTB de l'Ardèche**NIVELLEMENT INITIAL - 04/10/2021****Méthode :** Nivellement direct**Organisme :** EPTB de l'Ardèche**Référence nivélée :** Autre type de référence**Description référence du repère :** Pied du linteau en brique**Système altimétrique :** NGF IGN 1969 (système normal)**Différence entre le niveau d'eau et la référence (en m) :** 1.020 m
