Commune : **JAUJAC**Rivière : **Le Lignon****Stade-bâtiment stade****1** Repère(s) sur le site**GÉNÉRAL**

Code : ARD2021\_S\_19

**3 octobre 2021**Altitude calculée de l'eau : **non déterminé**Nature de l'inondation : **Débordement de cours d'eau**Nature du repère : **Laisse d'inondation**

**SOURCE DE REPÉRAGE : RELEVÉ DE LAISSES DE CRUE SUITE À LA CRUE D'OCT 2021 SUR LE BV DE L'ARDÈCHE - 04/10/2021**

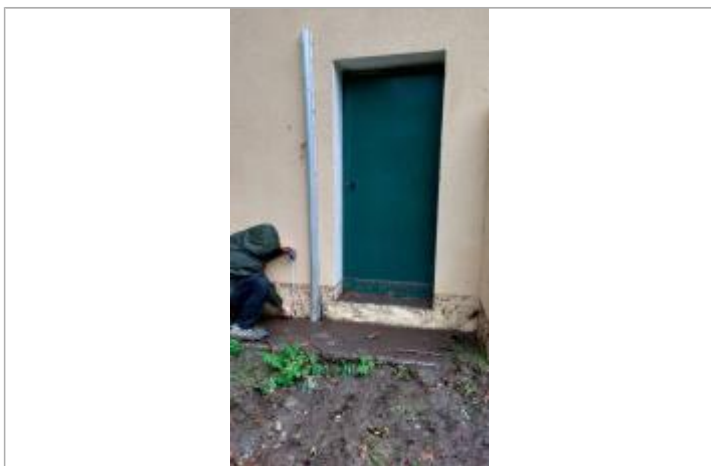
Description référence du repère : Pied mur bâtiment stade

Différence entre le niveau d'eau et la référence (en m) : 0.340 m

vue laisse et mesure
