Commune : **JAUJAC**Rivière : **Le Lignon****Stade-bâtiment stade****1** Repère(s) sur le site**GÉNÉRAL**

Code : ARD2021_S_19

SOURCE DE REPÉRAGE : RELEVÉ DE LAISSES DE CRUE SUITE À LA CRUE D'OCT 2021 SUR LE BV DE L'ARDÈCHE - 04/10/2021

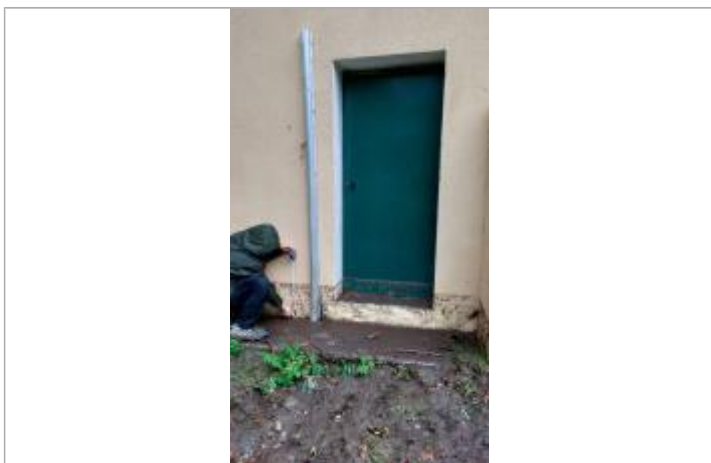
Description référence du repère : Pied mur bâtiment stade

Différence entre le niveau d'eau et la référence (en m) : 0.340 m

vue laisse et mesure
