Commune : **JAUJAC**Rivière : **Le Lignon****Stade-bâtiment stade****1** Repère(s) sur le site**GÉNÉRAL**

Code : ARD2021\_S\_19

**SOURCE DE REPÉRAGE : RELEVÉ DE LAISSES DE CRUE SUITE À LA CRUE D'OCT 2021 SUR LE BV DE L'ARDÈCHE - 04/10/2021**

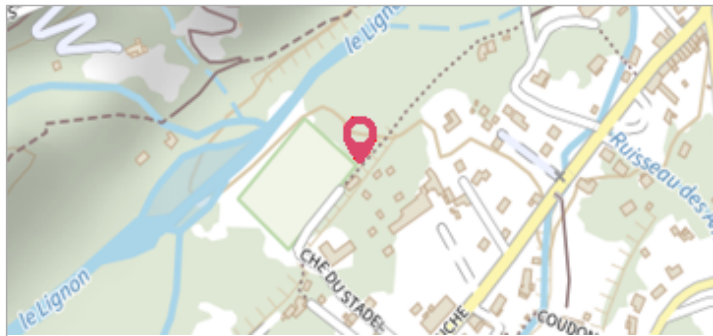
**3 octobre 2021**Altitude calculée de l'eau : **non déterminé**Nature de l'inondation : **Débordement de cours d'eau**Nature du repère : **Laisse d'inondation**

Commentaires : Bâtiment stade

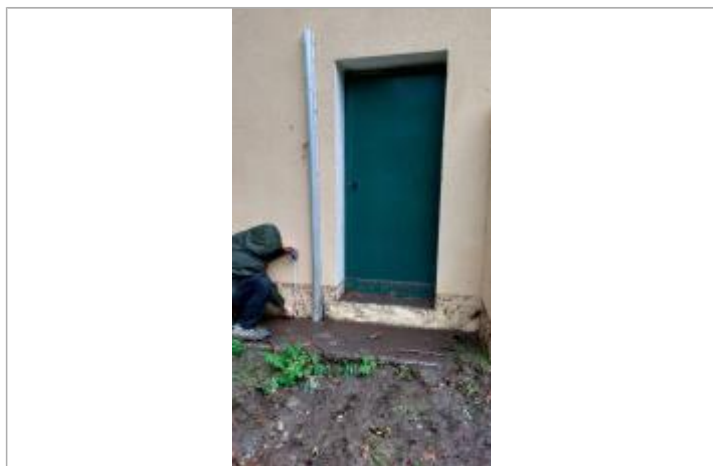
Description référence du repère : Pied mur bâtiment stade

Différence entre le niveau d'eau et la référence (en m) : 0.340 m

vue laisse et mesure
