Commune : **JAUJAC**Rivière : **Le Lignon****Stade-bâtiment stade****1**

Code : ARD2021_S_19

**3 Octobre 2021**Altitude calculée de l'eau : **non déterminé**Nature de l'inondation : **Débordement de cours d'eau**Nature du repère : **Laisse d'inondation**

Code : ARD2021_R_19_1

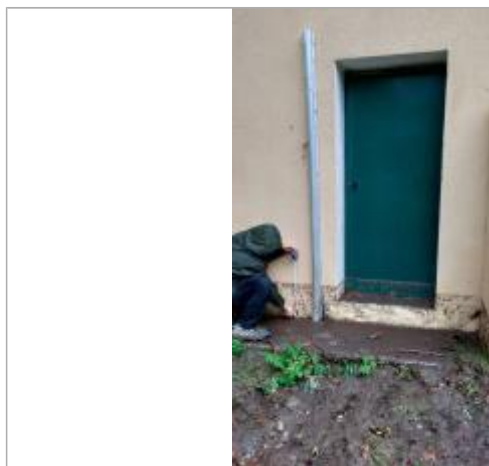
vue laisse et mesure

Description référence du repère : Pied mur bâtiment stade

Différence entre le niveau d'eau et la référence (en m) : 0.340 m
