Commune : **LABEAUME**Rivière : **La Baume**

La Grand-Font-mur restaurant Le Grain de Malice

1 Repère(s) sur le site**GÉNÉRAL****Unité de gestion :** Ardèche**Code :** ARD2021_S_20**Auteur :** EPTB Ardèche**Date de mise à jour :** 29/08/2022

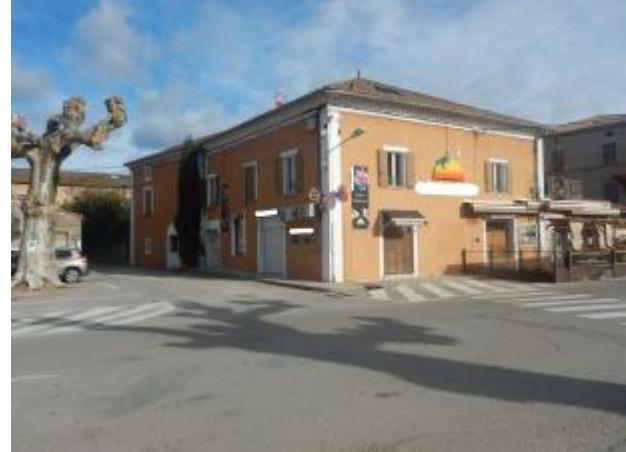
Vue du site

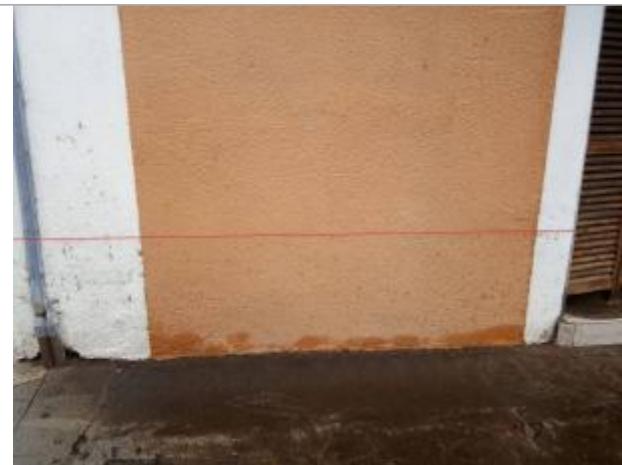
**3 Octobre 2021**Nature de l'inondation : **Débordement de cours d'eau****Commentaires :** Mur restaurant Le Grain de MaliceAltitude calculée de l'eau : **non déterminé**Nature du repère : **Laisse d'inondation****GÉNÉRAL****Code :** ARD2021_R_20_1**Date de mise à jour :****Auteur :** EPTB Ardèche

vue laisse

MARQUE**Maximum de l'inondation :** Oui**Visibilité :** Oui**État du repère :** Non renseigné**Pérennité :** Non renseigné**Repère calculé :** Non renseigné**PHEC :** Non renseigné**SOURCE DE REPÉRAGE : RELEVÉ DE LAISSES DE CRUE SUITE À LA CRUE D'OCT 2021 SUR LE BV DE L'ARDÈCHE - 04/10/2021****Type de repérage :** Campagne de terrain post-inondation**Organisme :** EPTB de l'Ardèche**NIVELLEMENT INITIAL - 01/02/2022****Méthode :** Nivellement direct**Organisme :** EPTB de l'Ardèche**Référence nivélée :** Autre type de référence**Description référence du repère :** trottoir**Système altimétrique :** NGF IGN 1969 (système normal)**Différence entre le niveau d'eau et la référence (en m) :** 0.540 m
