Commune : **LABEAUME** | Rivière : **La Baume**

La Grand-Font-mur restaurant Le Grain de Malice

Unité de gestion : Ardèche
 Code : ARD2021_S_20 Date de mise à jour : 29/08/2022
 Auteur : EPTB Ardèche

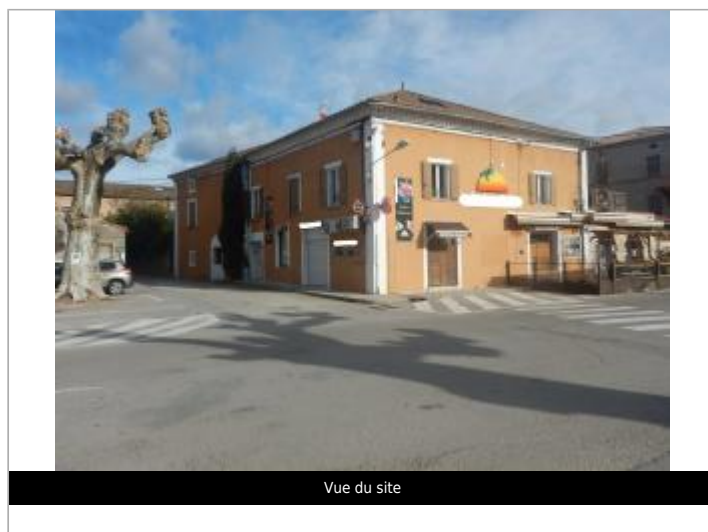
3 octobre 2021 Altitude calculée de l'eau : **non déterminé**

Nature de l'inondation : **Débordement de cours d'eau** Nature du repère : **Laisse d'inondation**

Commentaires : Mur restaurant Le Grain de Malice

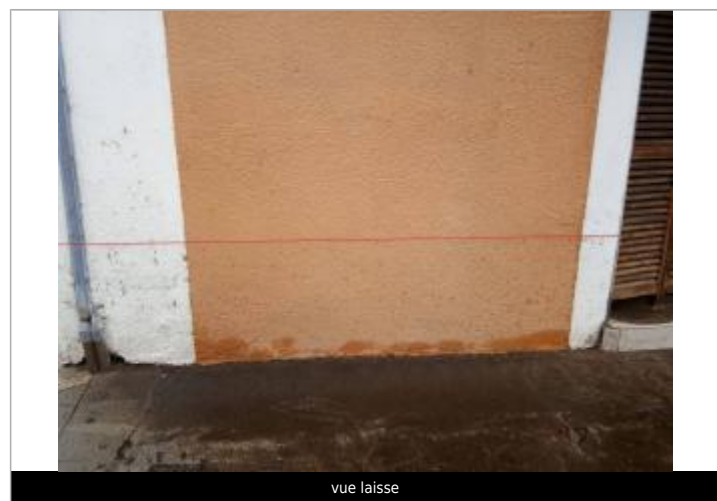
Code : ARD2021_R_20_1 Date de mise à jour : 09/10/2022
 Auteur : EPTB Ardèche

Maximum de l'inondation : Oui
 Visibilité : Oui État du repère : Non renseigné
 Pérennité : Non renseigné Repère calculé : Non renseigné
 PHEC : Non renseigné

Méthode : Nivellement direct
 Organisme : EPTB de l'Ardèche
 Référence nivelée : Autre type de référence
 Description référence du repère : Trottoir
 Système altimétrique : NGF IGN 1969 (système normal)
 Différence entre le niveau d'eau et la référence (en m) : 0.540 m
