Commune : JOYEUSE

Stade, grillage terrain tennis

Rivière : La Baume

Unité de gestion : Ardèche**Code :** ARD2021_S_21**Auteur :** EPTB Ardèche**Date de mise à jour :** 29/08/2022

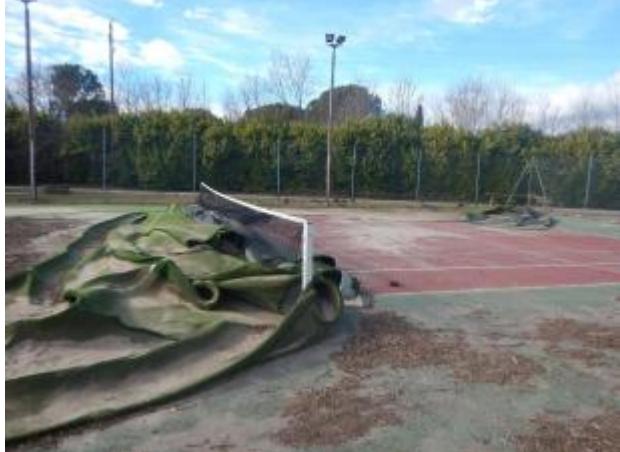
Vue du site

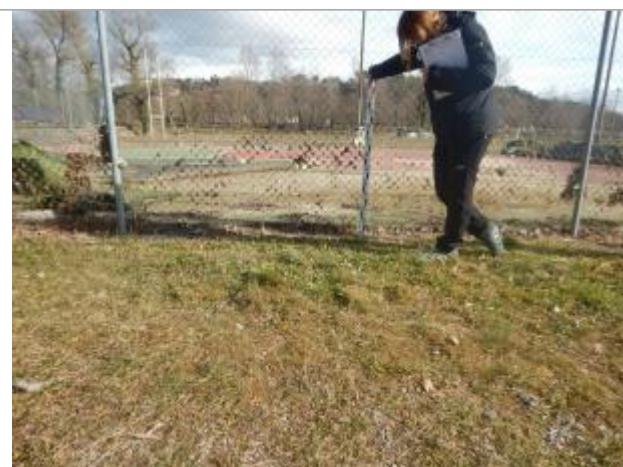
Nature du repère : Laisse d'inondation

Commentaires : Grillage terrain tennis

vue laisse et mesure

Maximum de l'inondation : Oui**Visibilité :** Oui**État du repère :** Non renseigné**Pérennité :** Non renseigné**Repère calculé :** Non renseigné**PHEC :** Non renseigné
