Commune : JOYEUSE

Rivière : La Baume

Aire de jeux amont stade-mur vestiaires

Unité de gestion : Ardèche**Code :** ARD2021_S_22**Auteur :** EPTB Ardèche**Date de mise à jour :** 29/08/2022

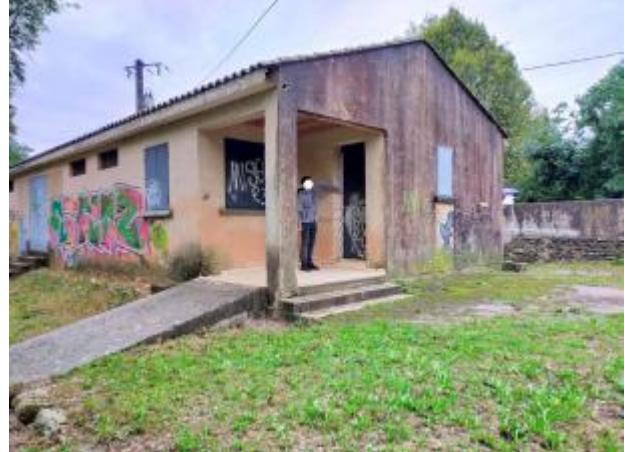
Vue du site

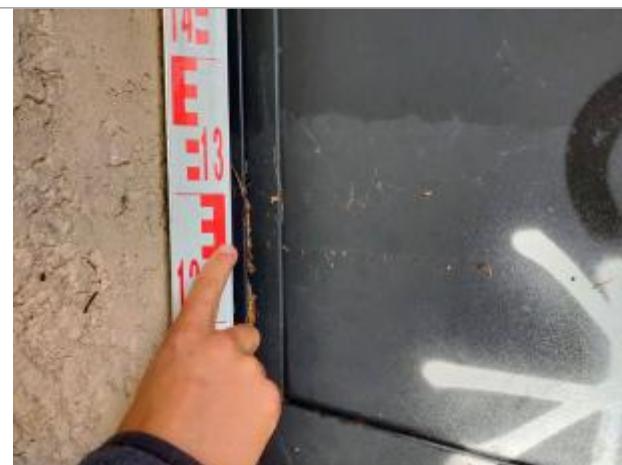
Altitude calculée de l'eau : **non déterminé**Nature du repère : **Laisse d'inondation**

vue laisse et mesure

Maximum de l'inondation : Oui**Visibilité :** Oui**État du repère :** Non renseigné**Pérennité :** Non renseigné**Repère calculé :** Non renseigné**PHEC :** Non renseigné
