Commune : JOYEUSE

Rivière : La Baume

Aire de jeux amont stade-toilettes bâtiment vestiaires

1 Repère(s) sur le site**GÉNÉRAL****Unité de gestion :** Ardèche**Code :** ARD2021_S_23**Auteur :** EPTB Ardèche**Date de mise à jour :** 29/08/2022

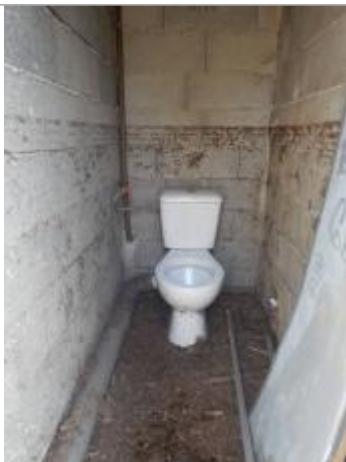
vue laisse et mesure

Altitude calculée de l'eau : **non déterminé****Nature du repère :** **Laisse d'inondation****MARQUE****Maximum de l'inondation :** Oui**Visibilité :** Oui**État du repère :** Non renseigné**Pérennité :** Non renseigné**Repère calculé :** Non renseigné**PHEC :** Non renseigné**SOURCE DE REPÉRAGE : RELEVÉ DE LAISSES DE CRUE SUITE À LA CRUE D'OCT 2021 SUR LE BV DE L'ARDÈCHE - 04/10/2021****Type de repérage :** Campagne de terrain post-inondation**Organisme :** EPTB de l'Ardèche**NIVELLEMENT INITIAL - 01/02/2022****Méthode :** Nivellement direct**Organisme :** EPTB de l'Ardèche**Référence nivélée :** Autre type de référence**Description référence du repère :** TN**Système altimétrique :** NGF IGN 1969 (système normal)**Différence entre le niveau d'eau et la référence (en m) :** 1.250 m
