Commune : **JOYEUSE** | Rivière : **La Baume**

**Aire de jeux amont stade-grillage stade foot**

Code : ARD2021\_R\_25\_1      Date de mise à jour : 29/08/2022  
 Auteur : EPTB Ardèche

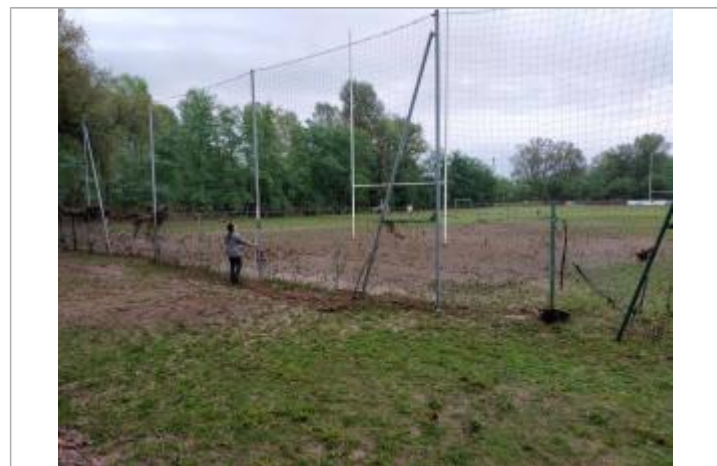
Commentaires : Grillage stade foot

vue laisse

Maximum de l'inondation : Oui  
 Visibilité : Oui      État du repère : Non renseigné  
 Pérennité : Non renseigné      Repère calculé : Non renseigné  
 PHEC : Non renseigné

Méthode : Nivellement direct  
 Organisme : EPTB de l'Ardèche  
 Référence nivelée : Autre type de référence  
 Description référence du repère : TN  
 Système altimétrique : NGF IGN 1969 (système normal)  
 Différence entre le niveau d'eau et la référence (en m) : 2.100 m
