Commune : JOYEUSE

Rivière : La Baume

Aire de jeux amont stade-grillage stade foot

Unité de gestion : Ardèche**Code :** ARD2021_S_25**Auteur :** EPTB Ardèche**Date de mise à jour :** 29/08/2022

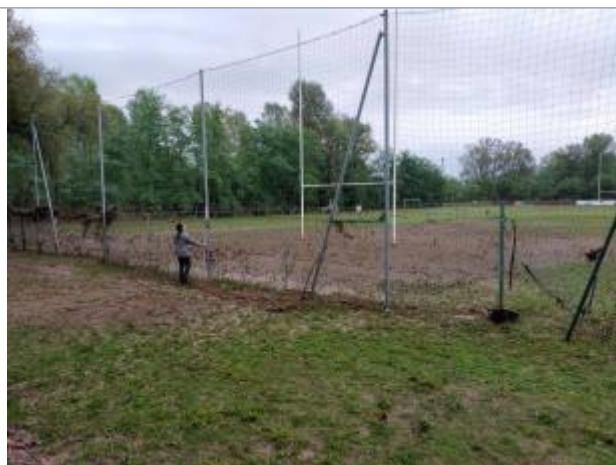
vue laisse

Nature du repère : Laisse d'inondation

Commentaires : Grillage stade foot

Maximum de l'inondation : Oui**Visibilité :** Oui**État du repère :** Non renseigné**Pérennité :** Non renseigné**Repère calculé :** Non renseigné**PHEC :** Non renseigné

Méthode : Nivellement direct**Organisme :** EPTB de l'Ardèche**Référence nivélée :** Autre type de référence**Description référence du repère :** TN**Système altimétrique :** NGF IGN 1969 (système normal)**Différence entre le niveau d'eau et la référence (en m) :** 2.100 m
