Commune : **JOYEUSE** | Rivière : **La Baume**

Aire de jeux amont stade-grillage stade foot

Unité de gestion : Ardèche
 Code : ARD2021_S_25 Date de mise à jour : 29/08/2022
 Auteur : EPTB Ardèche

Code : ARD2021_R_25_1 Date de mise à jour : 29/08/2022
 Auteur : EPTB Ardèche

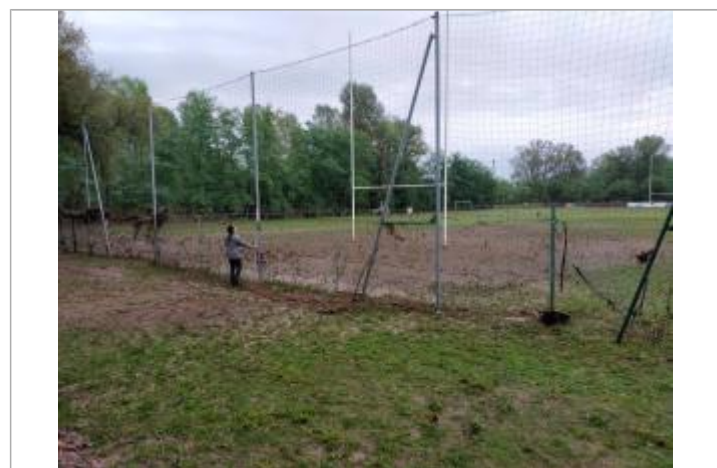
Commentaires : Grillage stade foot

vue laisse

Maximum de l'inondation : Oui
 Visibilité : Oui État du repère : Non renseigné
 Pérennité : Non renseigné Repère calculé : Non renseigné
 PHEC : Non renseigné
