Commune : **LABEAUME**Rivière : **La Baume****restaurant L'Ardenave****1** Repère(s) sur le site**GÉNÉRAL****Unité de gestion :** Ardèche**Code :** ARD2021\_S\_37**Date de mise à jour :** 29/08/2022**Auteur :** EPTB Ardèche

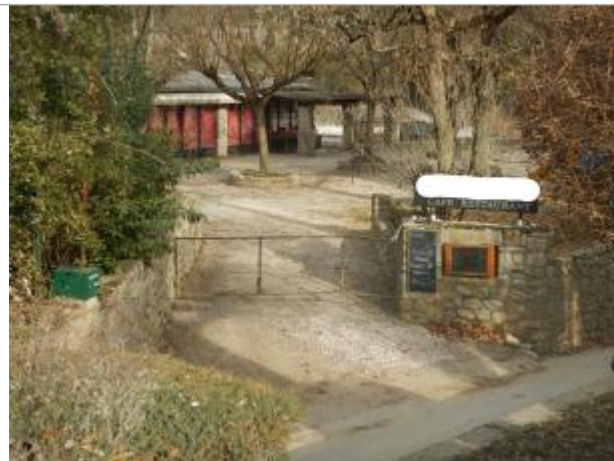
Vue du site

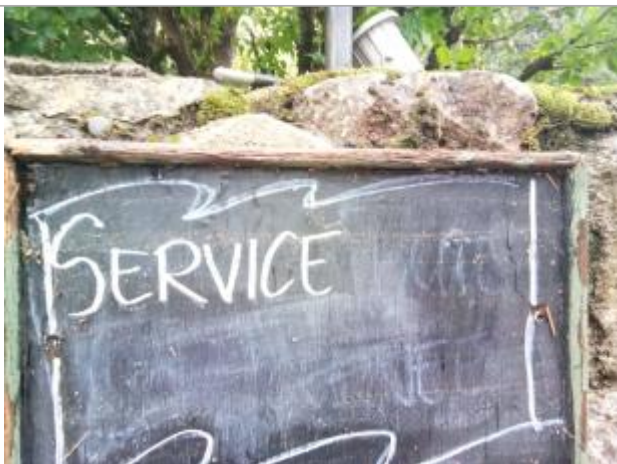
**3 Octobre 2021**Nature de l'inondation : **Débordement de cours d'eau**Altitude calculée de l'eau : **non déterminé**Nature du repère : **Laisse d'inondation****Commentaires :** Panneau/mur restaurant**GÉNÉRAL****Code :** ARD2021\_R\_37\_1**Date de mise à jour :****Auteur :** EPTB Ardèche

**MARQUE****Maximum de l'inondation :** Oui**Visibilité :** Oui**État du repère :** Non renseigné**Pérennité :** Non renseigné**Repère calculé :** Non renseigné**PHEC :** Non renseigné**SOURCE DE REPÉRAGE : RELEVÉ DE LAISSES DE CRUE SUITE À LA CRUE D'OCT 2021 SUR LE BV DE L'ARDÈCHE - 04/10/2021****Type de repérage :** Campagne de terrain post-inondation**Organisme :** EPTB de l'Ardèche**NIVELLEMENT INITIAL - 01/02/2022****Méthode :** Nivellement direct**Organisme :** EPTB de l'Ardèche**Référence nivelée :** Autre type de référence**Description référence du repère :** TN**Système altimétrique :** NGF IGN 1969 (système normal)**Différence entre le niveau d'eau et la référence (en m) :** 1.600 m

vue laisse
