Commune : **LA SOUCHE**

**site baignade terrain basket-Angle mur vert autour terrain basket**

Unité de gestion : Ardèche  
 Code : ARD2021\_S\_46      Date de mise à jour : 29/08/2022  
 Auteur : EPTB Ardèche

Code : ARD2021\_R\_46\_1      Date de mise à jour : 01/09/2022  
 Auteur : EPTB Ardèche

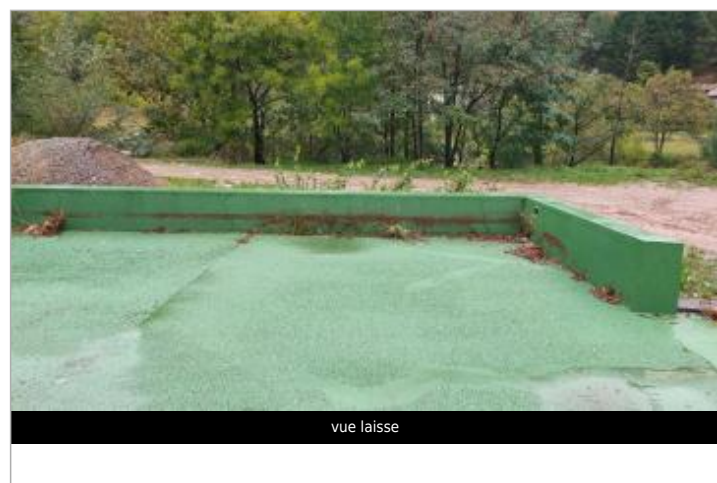
Nature de l'inondation : **Débordement de cours d'eau**      Nature du repère : **Laisse d'inondation**

Commentaires : Angle mur vert autour terrain basket

Maximum de l'inondation : Oui  
 Visibilité : Oui      État du repère : Non renseigné  
 Pérennité : Non renseigné      Repère calculé : Non renseigné  
 PHEC : Non renseigné

Méthode : Nivellement direct  
 Organisme : EPTB de l'Ardèche  
 Référence nivelée : Autre type de référence  
 Description référence du repère : Pied du mur vert  
 Système altimétrique : NGF IGN 1969 (système normal)  
 Différence entre le niveau d'eau et la référence (en m) : 0.270 m
