Commune : LA SOUCHE

**site baignade terrain basket-Angle mur vert autour terrain basket**

**GÉNÉRAL****Unité de gestion :** Ardèche**Code :** ARD2021\_S\_46**Auteur :** EPTB Ardèche**Date de mise à jour :** 29/08/2022

**3 Octobre 2021**Nature de l'inondation : **Débordement de cours d'eau**

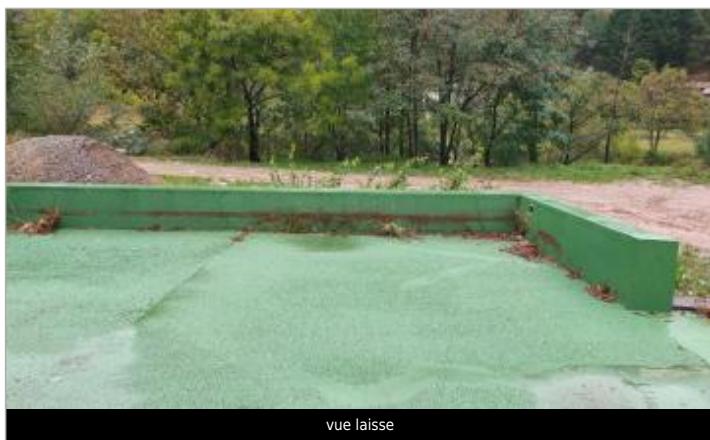
Commentaires : Angle mur vert autour terrain basket

Altitude calculée de l'eau : **non déterminé**Nature du repère : **Laisse d'inondation****GÉNÉRAL****Code :** ARD2021\_R\_46\_1**Auteur :** EPTB Ardèche**Date de mise à jour :**

**MARQUE****Maximum de l'inondation :** Oui**Visibilité :** Oui**Pérennité :** Non renseigné**PHEC :** Non renseigné**État du repère :** Non renseigné**Repère calculé :** Non renseigné**SOURCE DE REPÉRAGE : RELEVÉ DE LAISSES DE CRUE SUITE À LA CRUE D'OCT 2021 SUR LE BV DE L'ARDÈCHE - 04/10/2021****Type de repérage :** Campagne de terrain post-inondation  
**Organisme :** EPTB de l'Ardèche**NIVELLEMENT INITIAL - 04/10/2021****Méthode :** Nivellement direct**Organisme :** EPTB de l'Ardèche**Référence nivélée :** Autre type de référence**Description référence du repère :** Pied du mur vert**Système altimétrique :** NGF IGN 1969 (système normal)**Différence entre le niveau d'eau et la référence (en m) :** 0.270 m
