Commune : **LA SOUCHE**

site baignade terrain basket-Angle mur vert autour terrain basket

Code : ARD2021_S_46

SOURCE DE REPÉRAGE : RELEVÉ DE LAISSES DE CRUE SUITE À LA CRUE D'OCT 2021 SUR LE BV DE L'ARDÈCHE - 04/10/2021

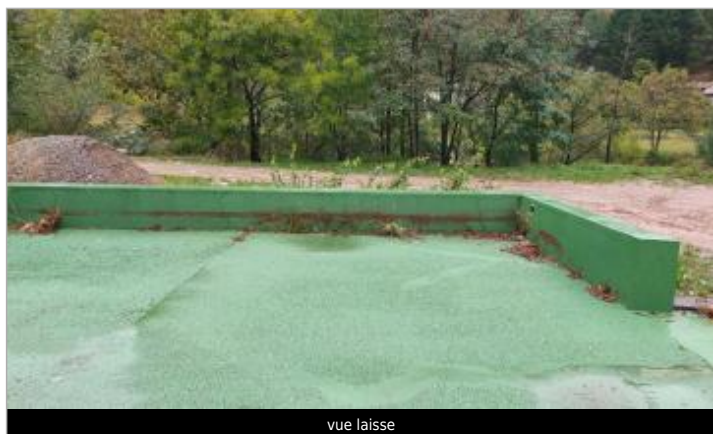
Nature du repère : **Laisse d'inondation**

Commentaires : Angle mur vert autour terrain basket

Description référence du repère : Pied du mur vert

Différence entre le niveau d'eau et la référence (en m) : 0.270 m

vue laisse
