Commune : **LA SOUCHE**

site baignade terrain basket-Mur petit bâtiment près de la porte

Code : ARD2021_S_47

SOURCE DE REPÉRAGE : RELEVÉ DE LAISSES DE CRUE SUITE À LA CRUE D'OCT 2021 SUR LE BV DE L'ARDÈCHE - 04/10/2021

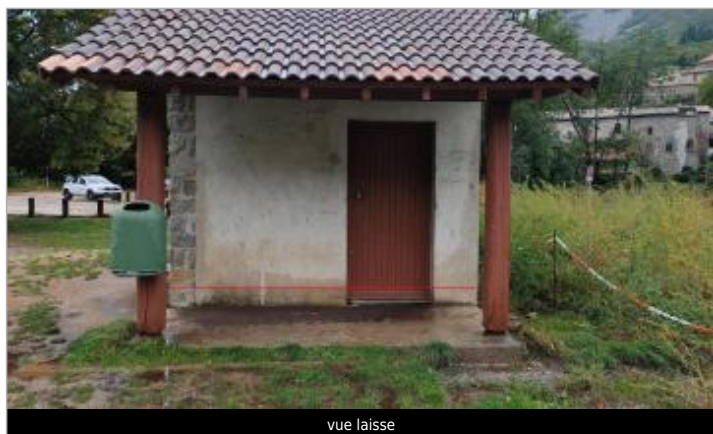
Commentaires : Mur petit bâtiment près de la porte

Description référence du repère : Pied mur bâtiment près porte

Différence entre le niveau d'eau et la référence (en m) : 0.200 m

vue laisse
