Commune : **LA SOUCHE**

## site baignade terrain basket-grillage au niveau du deuxième poteau autour du terrain de tennis

Code : ARD2021\_S\_48

**SOURCE DE REPÉRAGE : RELEVÉ DE LAISSES DE CRUE SUITE À LA CRUE D'OCT 2021 SUR LE BV DE L'ARDÈCHE - 04/10/2021**

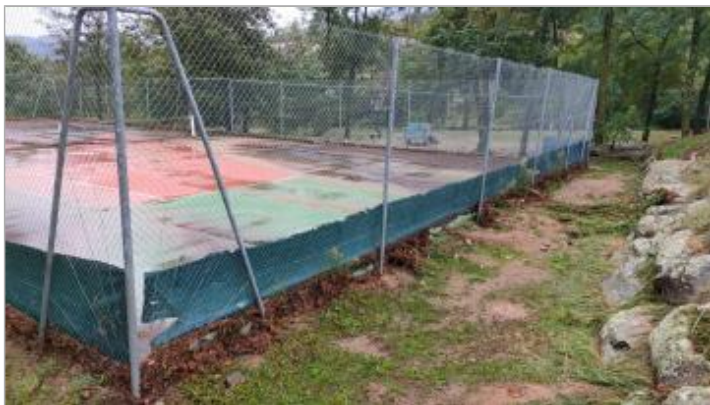
vue laisse

**3 Octobre 2021**Altitude calculée de l'eau : **non déterminé**Nature de l'inondation : **Débordement de cours d'eau**Nature du repère : **Laisse d'inondation**

Commentaires : Grillage au niveau du deuxième poteau autour du terrain de tennis

Description référence du repère : Pied du grillage

Différence entre le niveau d'eau et la référence (en m) : 0.380 m
