Commune : **PONT-DE-LABEAUME** | Rivière : **L' Ardèche**

**Parking submersible-descente vers la rivière**

Unité de gestion : Ardèche  
 Code : ARD2021\_S\_53      Date de mise à jour : 29/08/2022  
 Auteur : EPTB Ardèche

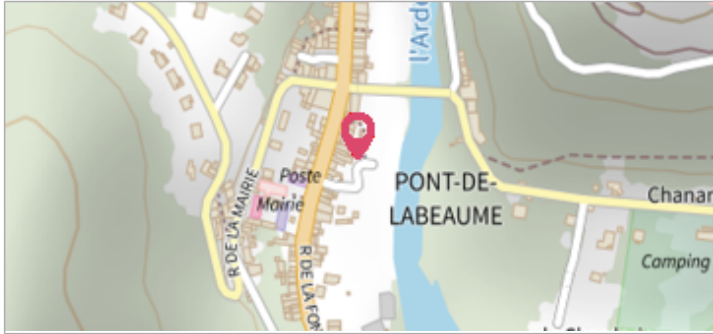
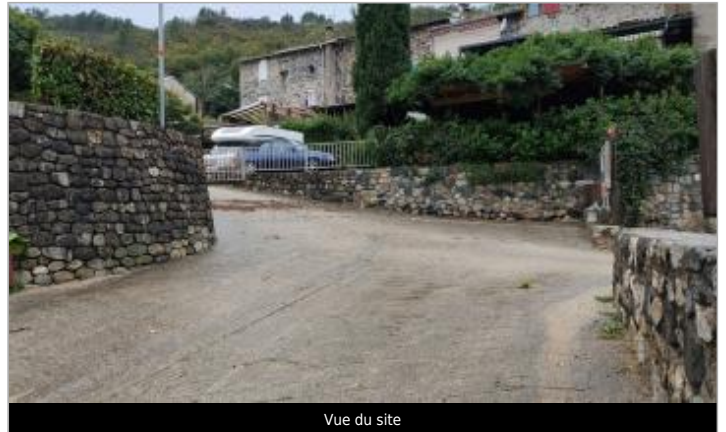
Vue du site

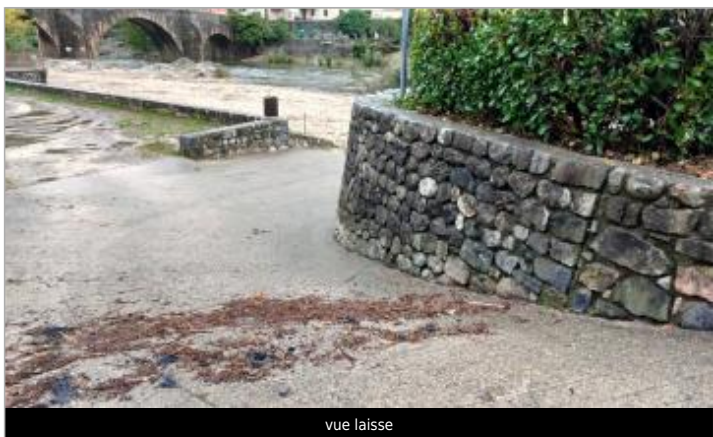
Code : ARD2021\_R\_53\_1      Date de mise à jour : 29/08/2022  
 Auteur :

**3 octobre 2021**  
 Nature de l'inondation : **Débordement de cours d'eau**      Nature du repère : **Limite au sol**

Commentaires : Au niveau de la faille dans muret en pierres

vue laisse

Maximum de l'inondation : Oui  
 Visibilité : Oui      État du repère : Non renseigné  
 Pérennité : Non renseigné      Repère calculé : Non renseigné  
 PHEC : Non renseigné
