Commune : **ROSIERES** | Rivière : **La Baume**

**Stade foot quartier Pont-vestiaires**

**SOURCE DE REPÉRAGE : RELEVÉ DE LAISSES DE CRUE SUITE À LA CRUE D'OCT 2021 SUR LE BV DE L'ARDÈCHE - 04/10/2021**

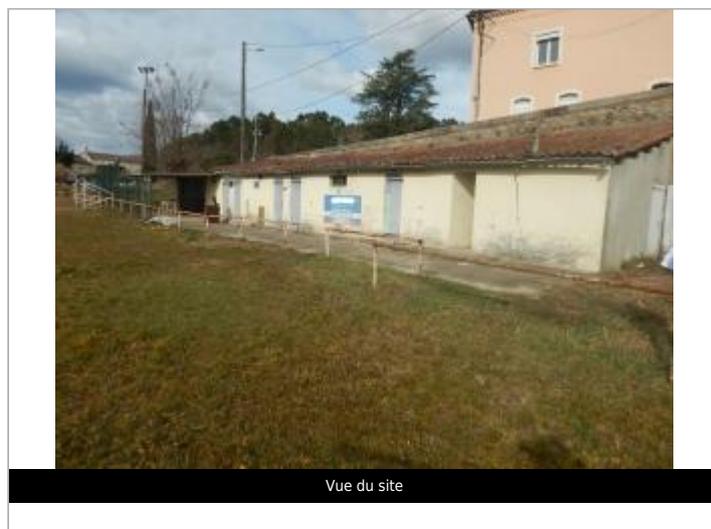
Nature de l'inondation : **Débordement de cours d'eau** Nature du repère : **Laisse d'inondation**

Commentaires : Vestiaires

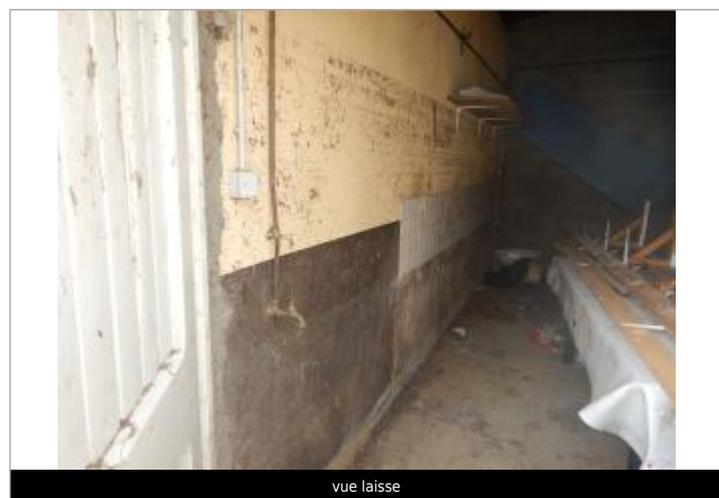
Code : ARD2021\_R\_58\_1 Date de mise à jour : 01/09/2022  
 Auteur : EPTB Ardèche

Maximum de l'inondation : Oui  
 Visibilité : Oui État du repère : Non renseigné  
 Pérennité : Non renseigné Repère calculé : Non renseigné  
 PHEC : Non renseigné

Méthode : Nivellement direct  
 Organisme : EPTB de l'Ardèche  
 Référence nivelée : Autre type de référence  
 Description référence du repère : TN  
 Système altimétrique : NGF IGN 1969 (système normal)  
 Différence entre le niveau d'eau et la référence (en m) : 1.820 m
