Commune : **ROSIERES**Rivière : **La Baume****Plage Tourasse****1** Repère(s) sur le site**GÉNÉRAL**

Code : ARD2021_S_61

Code : ARD2021_R_61_1

SOURCE DE REPÉRAGE : RELEVÉ DE LAISSES DE CRUE SUITE À LA CRUE D'OCT 2021 SUR LE BV DE L'ARDÈCHE - 04/10/2021

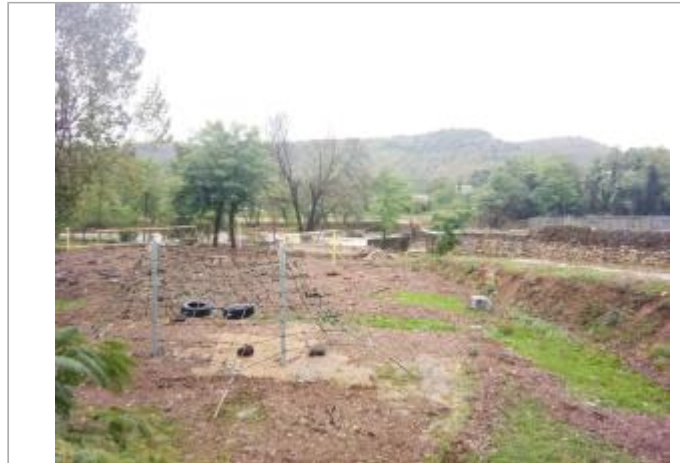
Vue du site

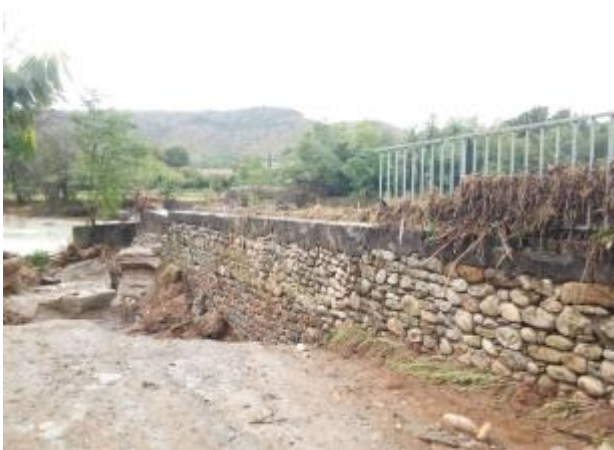
**3 Octobre 2021**Nature de l'inondation : **Débordement de cours d'eau**Altitude calculée de l'eau : **non déterminé**Nature du repère : **Laisse d'inondation**

Commentaires : Barrière sur muret en pierres

Différence entre le niveau d'eau et la référence (en m) : 1.750 m

vue laisse
