Commune : **VILLEFORT** | Rivière : **Le ruisseau de Paillère**

Pont St Jean-maison face amont

Unité de gestion : Ardèche
Code : ARD2021_S_78 **Date de mise à jour :** 29/08/2022
Auteur : EPTB Ardèche

SOURCE DE REPÉRAGE : RELEVÉ DE LAISSES DE CRUE SUITE À LA CRUE D'OCT 2021 SUR LE BV DE L'ARDÈCHE - 04/10/2021

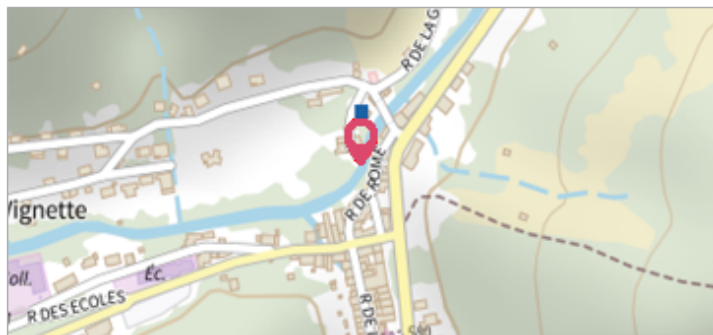
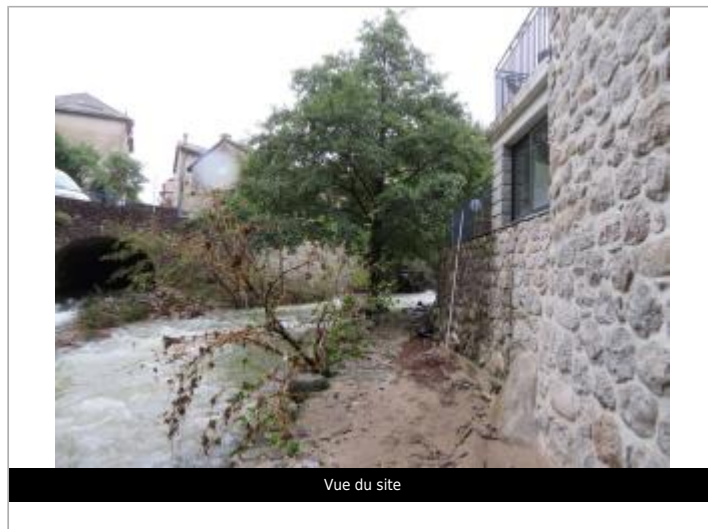
Vue du site

Commentaires : Maison amont pont St Jean

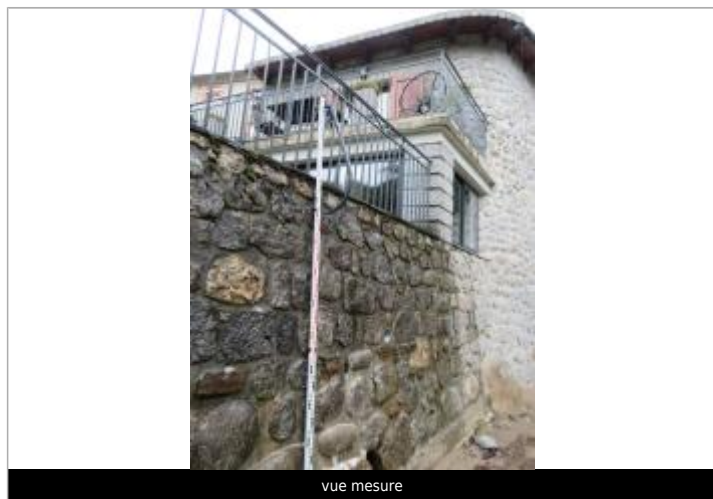
vue mesure

Méthode : Nivellement direct
Organisme : EPTB de l'Ardèche
Référence nivelée : Autre type de référence
Description référence du repère : Seuil bétonné du socle du mur
Système altimétrique : NGF IGN 1969 (système normal)
Différence entre le niveau d'eau et la référence (en m) : 2.420 m
