Commune : **VIMOUTIERS**Rivière : **La Vie****Porte d'entrée en bois du local à boules du Boulodrome, chemin de la Ribaudière****Commentaires** : Porte en bois de l'annexe du local.**1** Repère(s) sur le site**GÉNÉRAL****Unité de gestion** : Seine aval-Côtiers Normands**Code** : WEB\_S\_202208173455 **Date de mise à jour** : 26/09/2022**Auteur** : RDI61

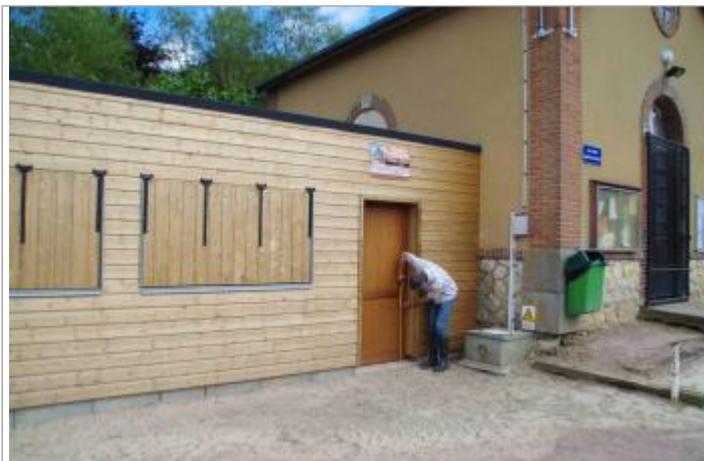
Annexe du local du Boulodrome (Source: DDT 61)

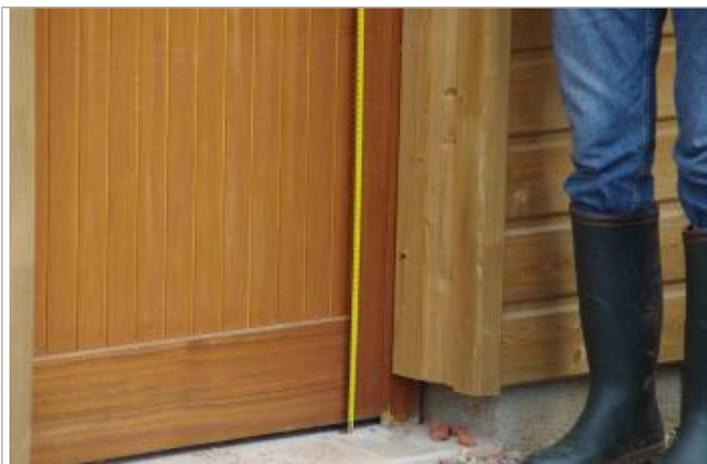
Nature de l'inondation : **Débordement de cours d'eau**Altitude calculée de l'eau : **96.725 m**Nature du repère : **Laisse d'inondation****Commentaires** : Marque au crayon de la laisse situé à 63,5 cm de hauteur à partir du seuil en béton de la porte en bois.**GÉNÉRAL****Code** : WEB\_R\_202208172433**Date de mise à jour** :**Auteur** : RDI61

Laisse temporaire laissée sur la porte en bois et marquée au crayon (Source : DDT 61)
