Commune : BEAUMONT

Rivière : La Baume

entrée camping Relai des Brisons-pont du Gua

Unité de gestion : Ardèche**Code :** ARD2021_S_04**Auteur :** EPTB Ardèche**Date de mise à jour :** 29/08/2022

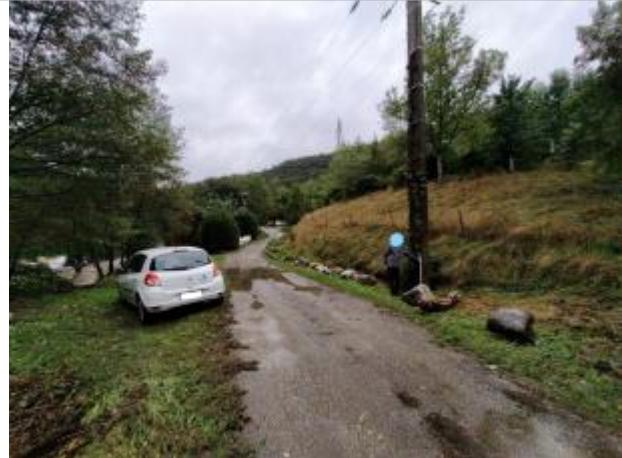
Vue du site

**3 Octobre 2021**Nature de l'inondation : **Débordement de cours d'eau****Commentaires :** Poteau EDF aval affluentAltitude calculée de l'eau : **non déterminé**Nature du repère : **Laisse d'inondation**

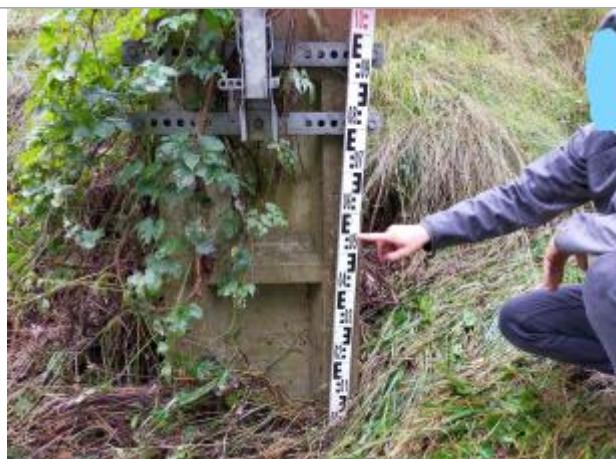
vue mesure et laisse

Maximum de l'inondation : Oui**Visibilité :** Oui**État du repère :** Non renseigné**Pérennité :** Non renseigné**Repère calculé :** Non renseigné**PHEC :** Non renseigné

Méthode : Nivellement direct**Organisme :** EPTB de l'Ardèche**Référence nivélée :** Autre type de référence**Description référence du repère :** TN**Système altimétrique :** NGF IGN 1969 (système normal)**Différence entre le niveau d'eau et la référence (en m) :** 0.550 m
