Commune : CHAMBONAS

## Plaine du Plot-remise agricole

Rivière : Le Chassezac

**1** Repère(s) sur le site**GÉNÉRAL****Unité de gestion :** Ardèche**Code :** ARD2021\_S\_06**Auteur :** EPTB Ardèche**Date de mise à jour :** 29/08/2022

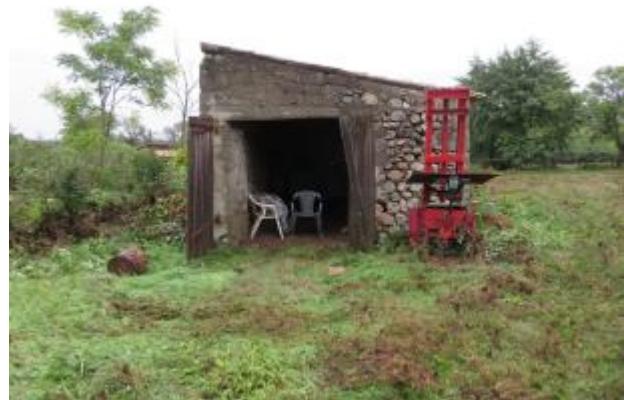
Vue du site

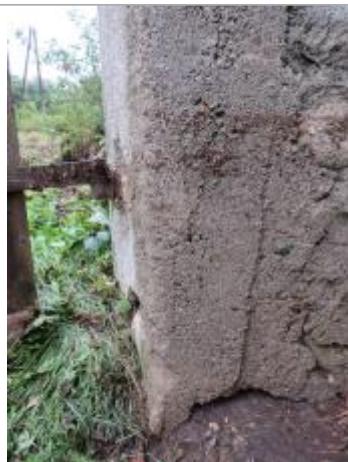
**3 Octobre 2021**Nature de l'inondation : **Débordement de cours d'eau****Commentaires :** Remise agricole (marque à l'intérieur)Altitude calculée de l'eau : **non déterminé**Nature du repère : **Laisse d'inondation****GÉNÉRAL****Code :** ARD2021\_R\_06\_1**Auteur :** EPTB Ardèche**Date de mise à jour :**

vue laisse

**MARQUE****Maximum de l'inondation :** Oui**Visibilité :** Non**État du repère :** Non renseigné**Pérennité :** Non renseigné**Repère calculé :** Non renseigné**PHEC :** Non renseigné**SOURCE DE REPÉRAGE : RELEVÉ DE LAISSES DE CRUE SUITE À LA CRUE D'OCT 2021 SUR LE BV DE L'ARDÈCHE - 04/10/2021****Type de repérage :** Campagne de terrain post-inondation  
**Organisme :** EPTB de l'Ardèche**NIVELLEMENT INITIAL - 04/10/2021****Méthode :** Nivellement direct**Organisme :** EPTB de l'Ardèche**Référence nivélée :** Autre type de référence**Description référence du repère :** Pied du linteau (porte entrée)**Système altimétrique :** NGF IGN 1969 (système normal)**Différence entre le niveau d'eau et la référence (en m) :** 1.490 m
