Commune : **CHAMBONAS**

Rivière : **Le Chassezac**

Lieu-dit Le Moulin d'Ozil-Mur extérieur garage

Code : ARD2021_S_08

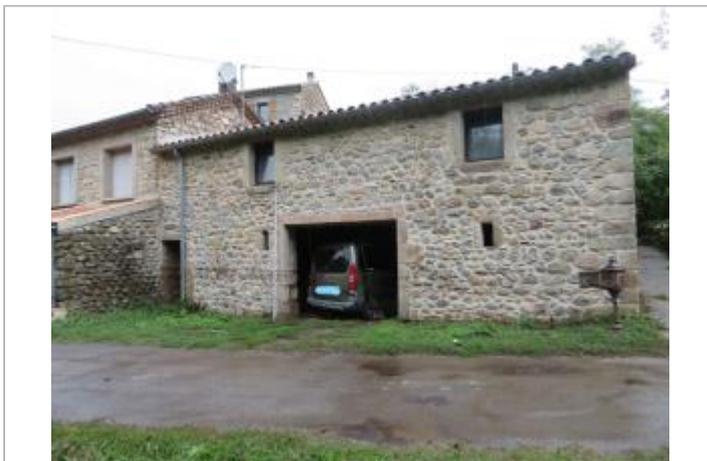
Vue du site

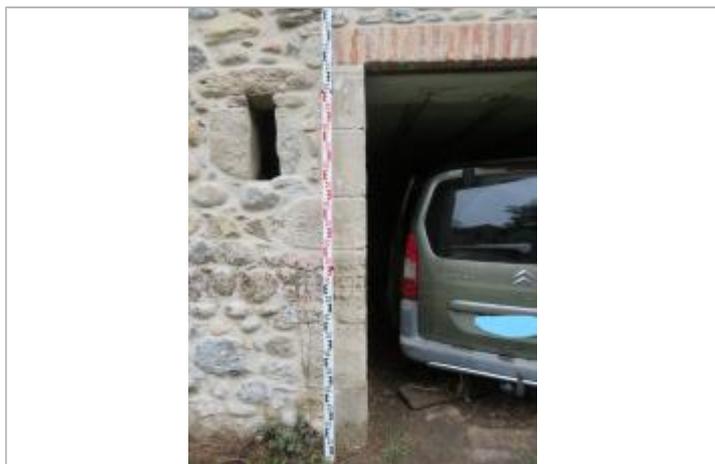
Description référence du repère : Pied du linteau en brique

Différence entre le niveau d'eau et la référence (en m) : 1.020 m

vue laisse et mesure
