Commune : **CHAMBONAS**

Rivière : **Le Chassezac**

Lieu-dit Le Moulin d'Ozil-Mur extérieur garage

Code : ARD2021_S_08

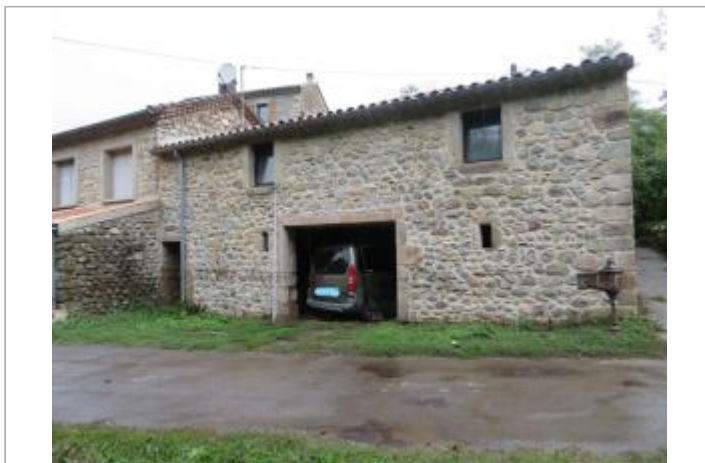
Vue du site

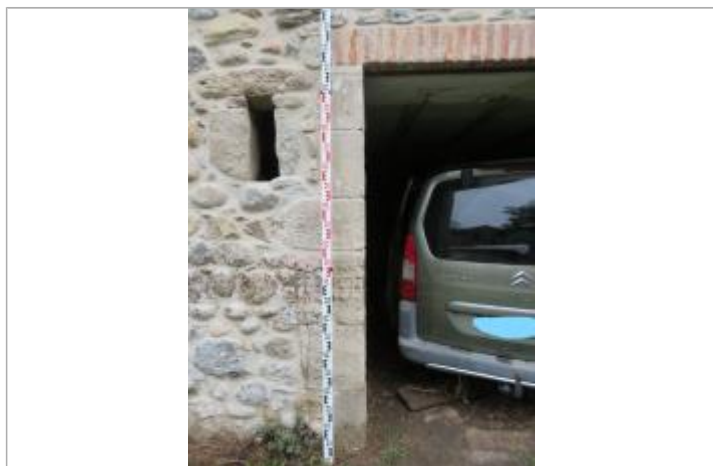
Nature du repère : **Laisse d'inondation**

Description référence du repère : Pied du linteau en brique

Différence entre le niveau d'eau et la référence (en m) : 1.020 m

vue laisse et mesure
