Commune : JAUJAC

Rivière : Le Lignon

Stade-bâtiment stade

1 Repère(s) sur le site**GÉNÉRAL****Unité de gestion :** Ardèche**Code :** ARD2021_S_19**Date de mise à jour :** 29/08/2022**Auteur :** EPTB Ardèche

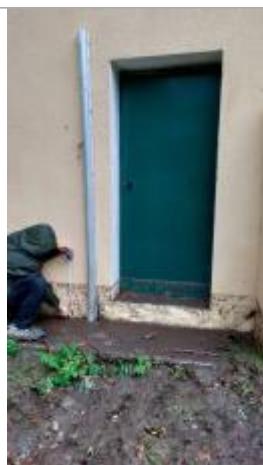
vue laisse et mesure

Altitude calculée de l'eau : **non déterminé****Nature du repère :** **Laisse d'inondation****MARQUE****Maximum de l'inondation :** Oui**Visibilité :** Oui**État du repère :** Non renseigné**Pérennité :** Non renseigné**Repère calculé :** Non renseigné**PHEC :** Non renseigné**SOURCE DE REPÉRAGE : RELEVÉ DE LAISSES DE CRUE SUITE À LA CRUE D'OCT 2021 SUR LE BV DE L'ARDÈCHE - 04/10/2021****Type de repérage :** Campagne de terrain post-inondation
Organisme : EPTB de l'Ardèche**NIVELLEMENT INITIAL - 04/10/2021****Méthode :** Nivellement direct**Organisme :** EPTB de l'Ardèche**Référence nivélée :** Autre type de référence**Description référence du repère :** Pied mur bâtiment stade**Système altimétrique :** NGF IGN 1969 (système normal)**Différence entre le niveau d'eau et la référence (en m) :** 0.340 m
