Commune : **JAUJAC** | Rivière : **Le Lignon**

Stade-bâtiment stade

Unité de gestion : Ardèche
 Code : ARD2021_S_19 Date de mise à jour : 29/08/2022
 Auteur : EPTB Ardèche

SOURCE DE REPÉRAGE : RELEVÉ DE LAISSES DE CRUE SUITE À LA CRUE D'OCT 2021 SUR LE BV DE L'ARDÈCHE - 04/10/2021

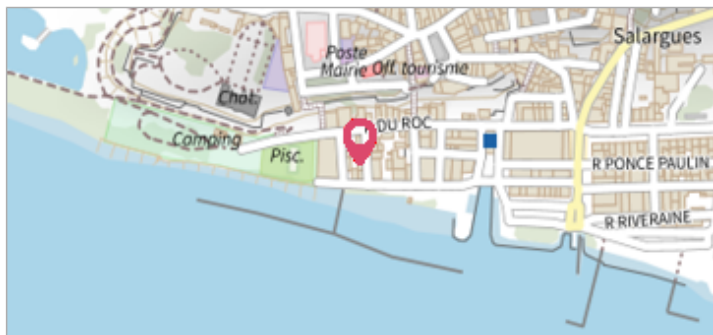
Commentaires : Bâtiment stade

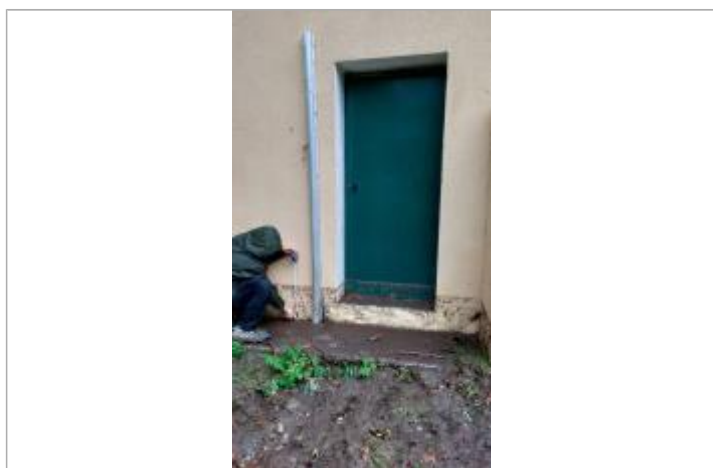
Code : ARD2021_R_19_1 Date de mise à jour : 30/08/2022
 Auteur : EPTB Ardèche

vue laisse et mesure

Maximum de l'inondation : Oui
 Visibilité : Oui État du repère : Non renseigné
 Pérennité : Non renseigné Repère calculé : Non renseigné
 PHEC : Non renseigné

Méthode : Nivellement direct
 Organisme : EPTB de l'Ardèche
 Référence nivelée : Autre type de référence
 Description référence du repère : Pied mur bâtiment stade
 Système altimétrique : NGF IGN 1969 (système normal)
 Différence entre le niveau d'eau et la référence (en m) : 0.340 m
