Commune : **LABEAUME** | Rivière : **La Baume**

**La Grand-Font-mur restaurant Le Grain de Malice**

Unité de gestion : Ardèche  
 Code : ARD2021\_S\_20      Date de mise à jour : 29/08/2022  
 Auteur : EPTB Ardèche

Code : ARD2021\_R\_20\_1      Date de mise à jour : 09/10/2022  
 Auteur : EPTB Ardèche

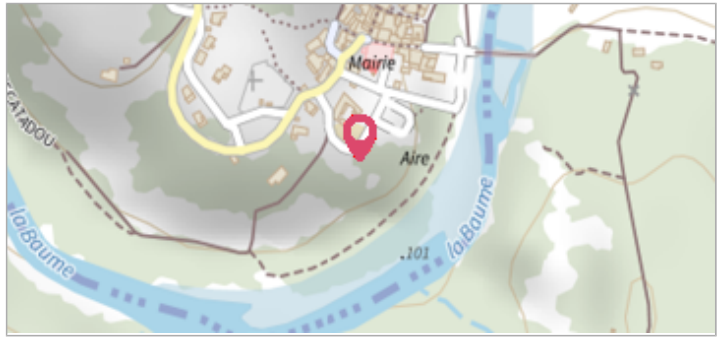
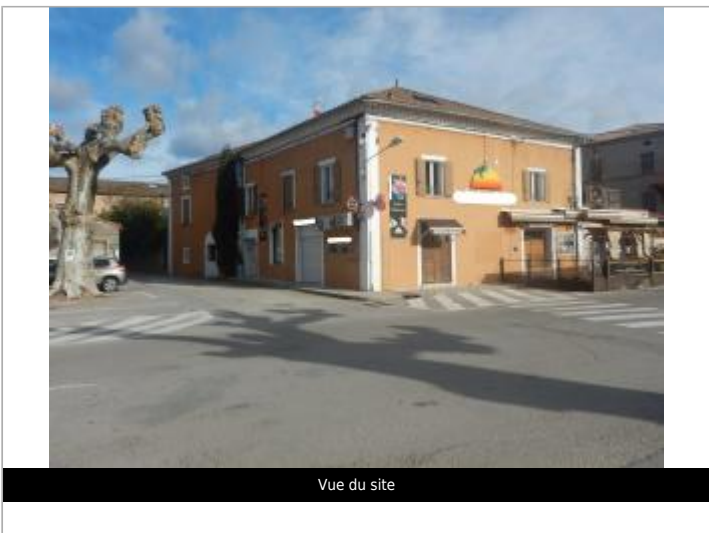
Nature de l'inondation : **Débordement de cours d'eau**      Nature du repère : **Laisse d'inondation**

Commentaires : Mur restaurant Le Grain de Malice

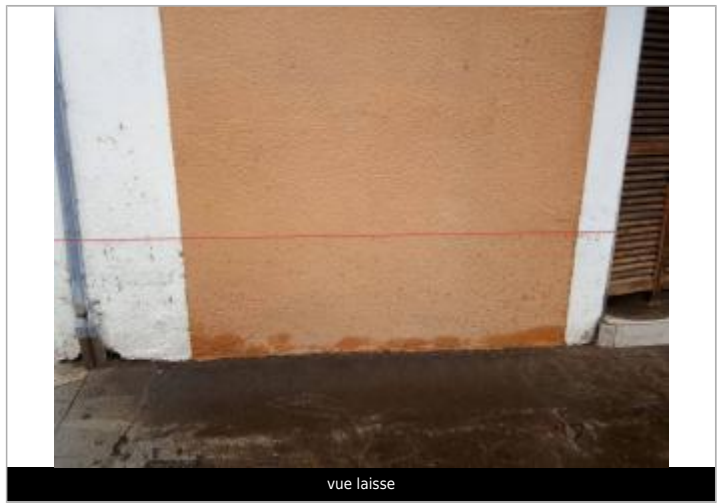
Maximum de l'inondation : Oui  
 Visibilité : Oui      État du repère : Non renseigné  
 Pérennité : Non renseigné      Repère calculé : Non renseigné  
 PHEC : Non renseigné

Méthode : Nivellement direct  
 Organisme : EPTB de l'Ardèche  
 Référence nivelée : Autre type de référence  
 Description référence du repère : Trottoir  
 Système altimétrique : NGF IGN 1969 (système normal)  
 Différence entre le niveau d'eau et la référence (en m) : 0.540 m
