Commune : **JOYEUSE**Rivière : **La Baume****Stade, grillage terrain tennis****1** Repère(s) sur le site**GÉNÉRAL**

Code : ARD2021_S_21

Code : ARD2021_R_21_1

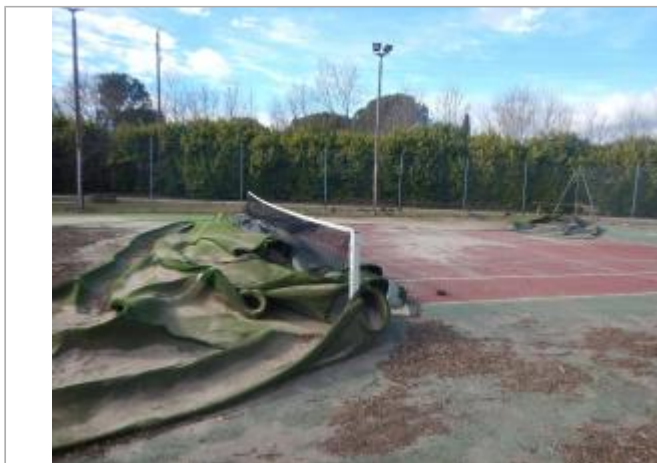
Vue du site

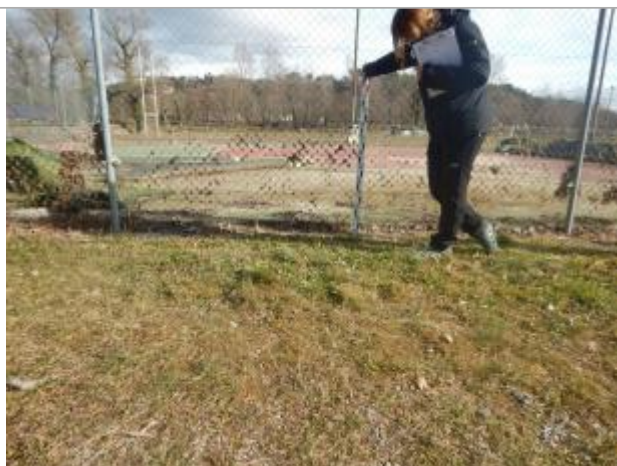
**3 Octobre 2021**Nature de l'inondation : **Débordement de cours d'eau**Altitude calculée de l'eau : **non déterminé**Nature du repère : **Laisse d'inondation**

Commentaires : Grillage terrain tennis

vue laisse et mesure

Différence entre le niveau d'eau et la référence (en m) : 0.880 m
